SOLICITUD DE APEO DE ARBOLADO (AP-104-2025) PARTE 1ª
MOTIVO: INCOMPATIBILIDAD CON OBRA

Código: AP-104-2025

Ubicación: Jardines Poeta Fdez de los Ríos y Victoria Kent

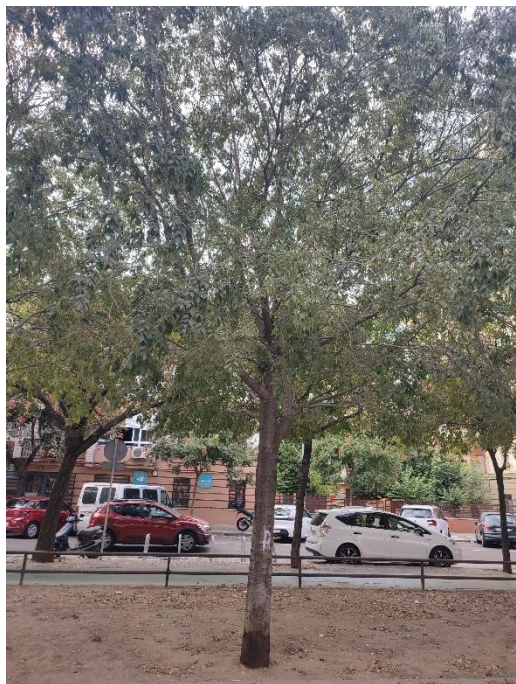
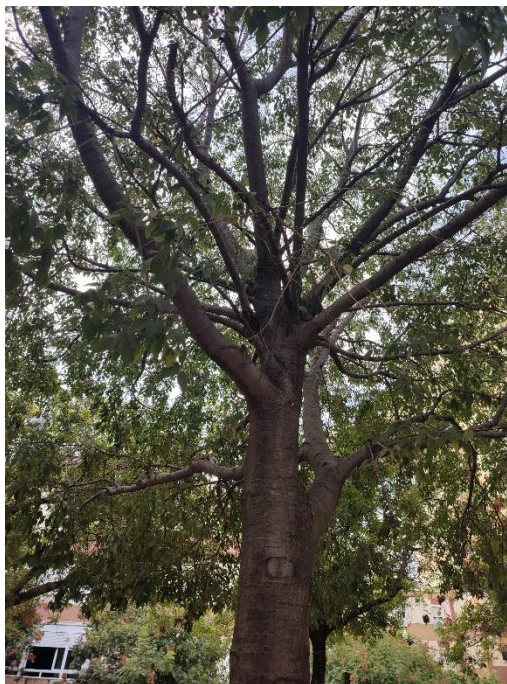
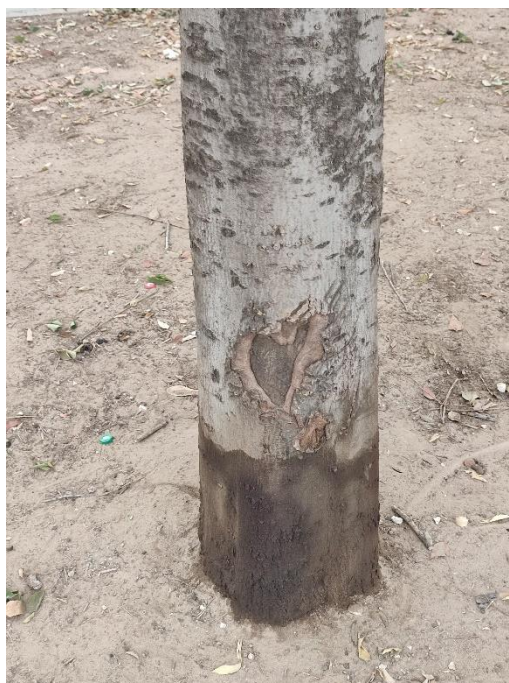
12. FOTOGRAFÍAS DEL EJEMPLAR:

6. ALTURA (m): 8
7. POSICIÓN: terrizo ALCORQUE:
8. LATITUD DE ACERADO(m):
9. LESIONES GRAVES:
 - Herida en tronco con duramen visible
10. ESTADO GENERAL:
 - Es un ejemplar adulto sin lesiones relevantes, su estado es normal.

11. OBSERVACIONES:
 - Interferencia ineludible de la posición arbolada con la obra de construcción de la Línea 3 de Metro de Sevilla, Subtramo II.
 - Los daños que pueden generarse a nivel radicular dada la interferencia de la posición con las obras previstas, tienen capacidad de mermar de forma inmediata la estabilidad del ejemplar, incluso su permanencia.

Imágenes del ejemplar con id 123118

- La edad relativa, tamaño y porte del ejemplar, sumados al estrés que inevitablemente se provoca durante el trasplante, hacen considerarlo inviable.
 - El proyecto constructivo incluye la plantación de nuevos ejemplares, como compensación del total de arbolado afectado en este tramo.
