SOLICITUD DE APEO DE ARBOLADO (AP-109-2025) PARTE 1ª
MOTIVO: INCOMPATIBILIDAD CON OBRA

Código: AP-109-2025

Ubicación: Jardines Poeta Fdez de los Ríos y Victoria Kent

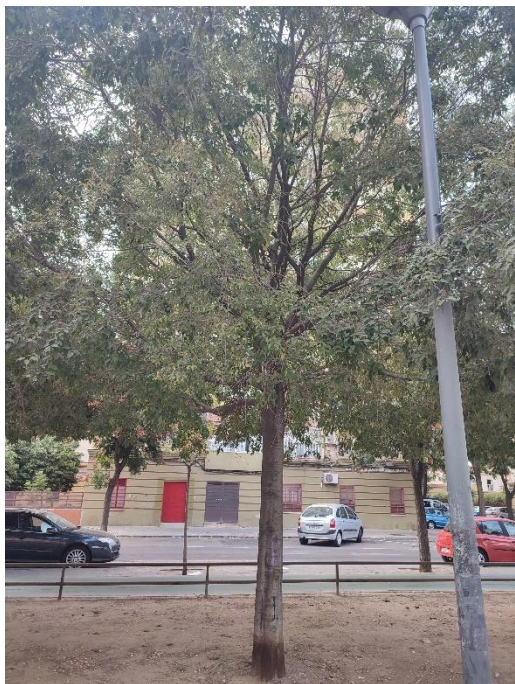
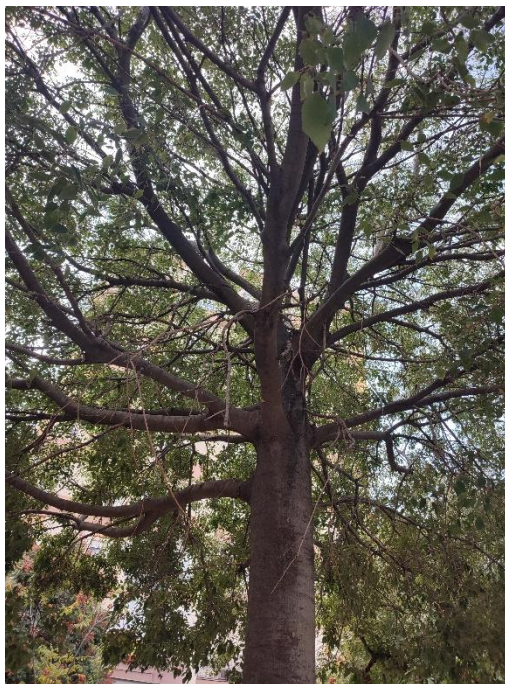
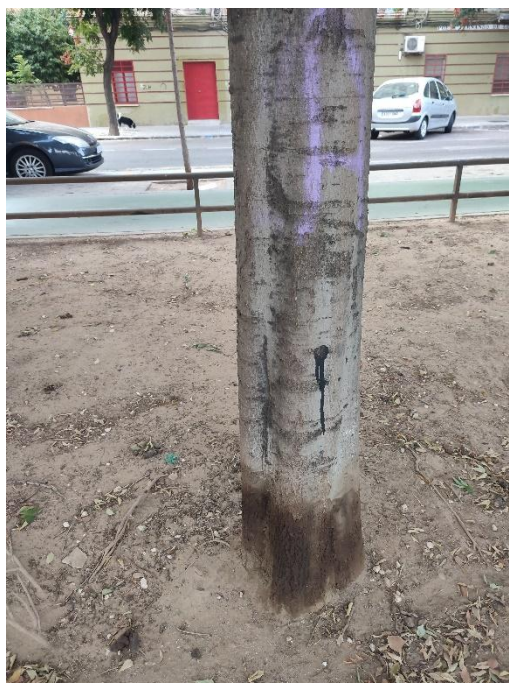
12. FOTOGRAFÍAS DEL EJEMPLAR:

6. ALTURA (m): 9
7. POSICIÓN: terrizo ALCORQUE:
8. LATITUD DE ACERADO(m):
9. LESIONES GRAVES:
 - No presenta alteraciones significativas
10. ESTADO GENERAL:

- Es un ejemplar adulto sin lesiones relevantes, su estado es normal.
11. OBSERVACIONES:
 - Interferencia ineludible de la posición arbolada con la obra de construcción de la Línea 3 de Metro de Sevilla, Subtramo II.

- Los daños que pueden generarse a nivel radicular dada la interferencia de la posición con las obras previstas, tienen capacidad de mermar de forma inmediata la estabilidad del ejemplar, incluso su permanencia.

Imágenes del ejemplar con id 65

- La edad relativa, tamaño y porte del ejemplar, sumados al estrés que inevitablemente se provoca durante el trasplante, hacen considerarlo inviable.
 - El proyecto constructivo incluye la plantación de nuevos ejemplares, como compensación del total de arbolado afectado en este tramo.
