SOLICITUD DE APEO DE ARBOLADO (AP-114-2025) PARTE 1ª
MOTIVO: INCOMPATIBILIDAD CON OBRA

Código: AP-114-2025

Ubicación: Jardines Poeta Fdez de los Ríos y Victoria Kent

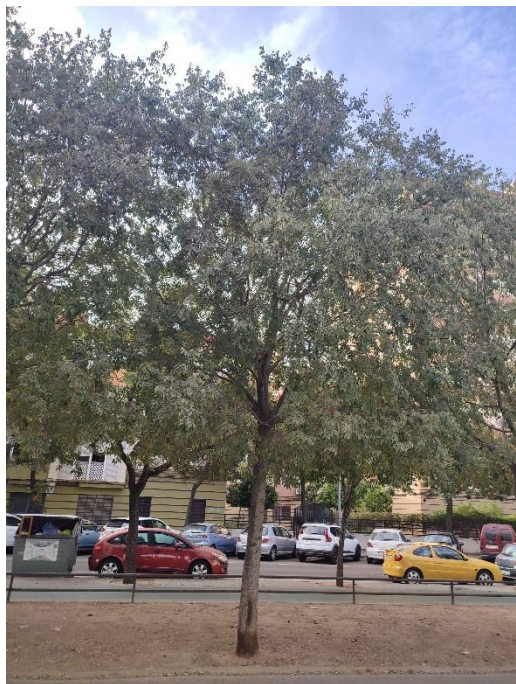
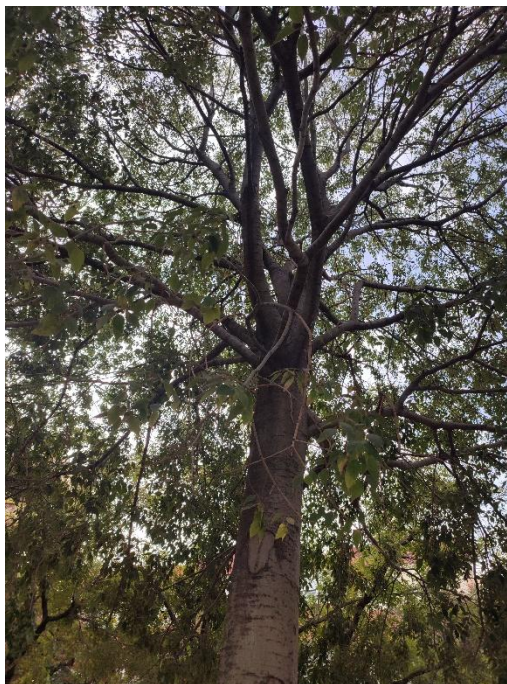
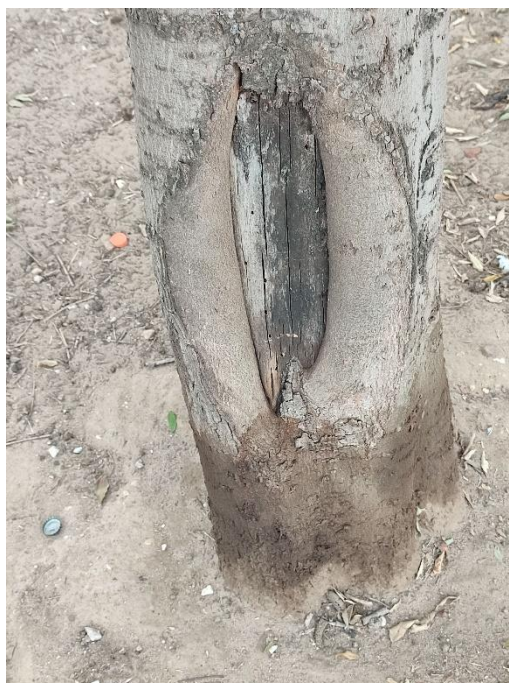
12. FOTOGRAFÍAS DEL EJEMPLAR:

6. ALTURA (m): 9
7. POSICIÓN: terrizo ALCORQUE:
8. LATITUD DE ACERADO(m):
9. LESIONES GRAVES:
 - Maderas vistas por cortes de poda y pequeñas ramillas secas.

- Herida con duramen visible en tronco
10. ESTADO GENERAL:
 - Es un ejemplar adulto cuyo estado fisiológico es normal. Presenta una herida con duramen visible en la base del tronco

11. OBSERVACIONES:
 - Interferencia ineludible de la posición arbolada con la obra de construcción de la Línea 3 de Metro de Sevilla, Subtramo II.
 - Los daños que pueden generarse a nivel radicular dada la interferencia de la posición con las obras previstas, tienen capacidad de mermar de forma inmediata la estabilidad del ejemplar, incluso su permanencia.

- Las alteraciones en tronco, tamaño y porte del ejemplar hacen considerar inviable su trasplante.
 - El proyecto constructivo incluye la plantación de nuevos ejemplares, como compensación del total de arbolado afectado en este tramo.

Imágenes del ejemplar con id 123199
