**Expediente: 59/2025**

SOLICITUD DE APEO DE ARBOLADO (AP-127-2025) PARTE 1ª  
MOTIVO: INCOMPATIBILIDAD CON OBRA

Código: AP-127-2025

Ubicación: Jardines Poeta Fdez de los Ríos y Victoria Kent

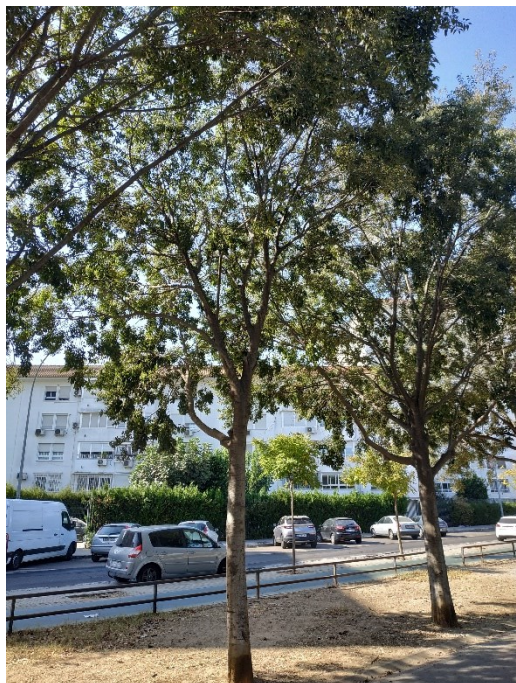
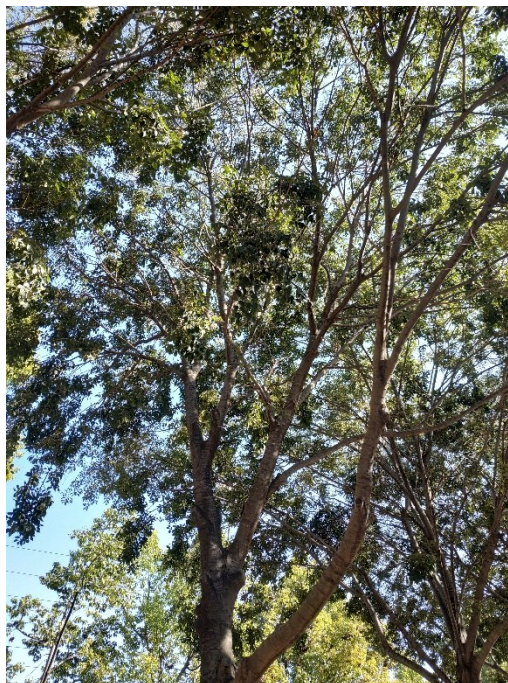
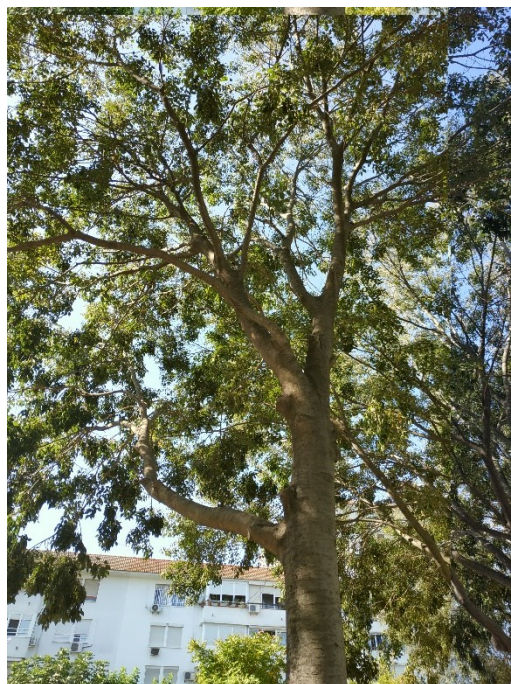
**12. FOTOGRAFÍAS DEL EJEMPLAR:**

6. ALTURA (m): 8
7. POSICIÓN: Terrizo
8. LATITUD DE ACERADO(m):
9. LESIONES GRAVES:
  - Madera vistas por cortes de poda. Ramillas secas
10. ESTADO GENERAL:

- Ejemplar adulto normal, sin lesiones reseñables y estructura y vitalidad propia de la especie
11. OBSERVACIONES:
  - Interferencia ineludible de la posición arbolada con la obra de construcción de la Línea 3 de Metro de Sevilla, Subtramo II.

*Imágenes del ejemplar con id 287*

- Los daños que pueden generarse a nivel radicular dada la interferencia de la posición con las obras previstas, tienen capacidad de mermar de forma inmediata la estabilidad del ejemplar, incluso su permanencia.

- La edad relativa, tamaño y porte del ejemplar hacen considerar inviable su trasplante.
  - El proyecto constructivo incluye la plantación de nuevos ejemplares, como compensación del total de arbolado afectado en este tramo.
