SOLICITUD DE APEO DE ARBOLADO (AP-140-2025) PARTE 1ª
MOTIVO: INCOMPATIBILIDAD CON OBRA

Código: AP-140-2025

Ubicación: Jardines Poeta Fdez de los Ríos y Victoria Kent

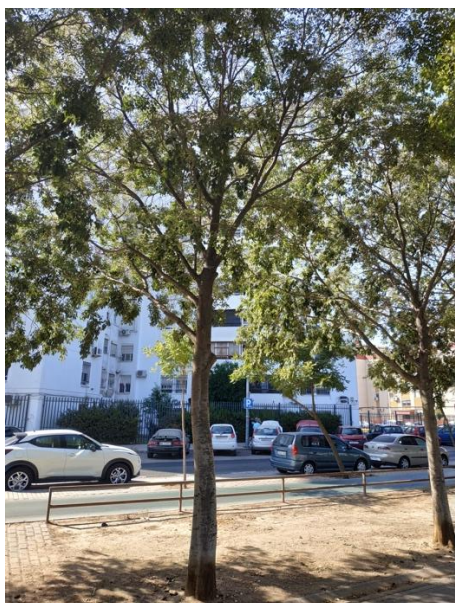
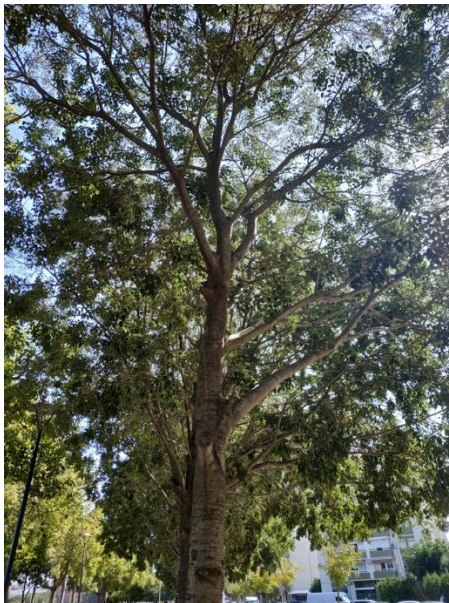
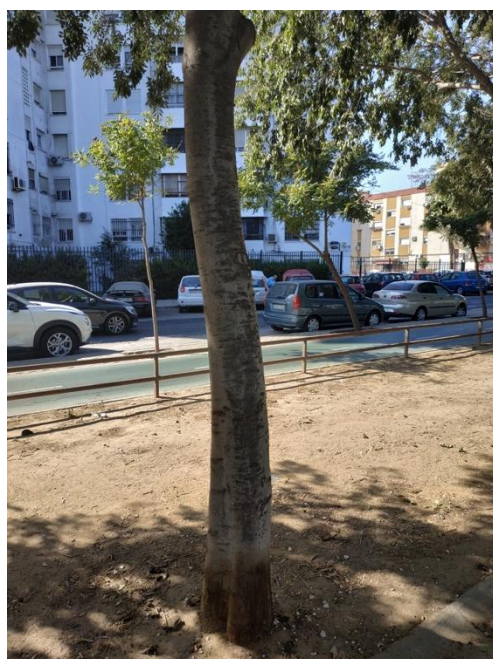
Imágenes del ejemplar con id 250

6. ALTURA (m): 9
7. POSICIÓN: Terrizo
8. LATITUD DE ACERADO(m):
9. LESIONES GRAVES:
 - No presenta alteraciones significativas.
 - Maderas vistas por cortes de poda.

- Ramillas secas.
10. ESTADO GENERAL:
 - Es un ejemplar adulto sin lesiones relevantes, su estado es normal. Maderas vistas en tronco y copa, por cortes de poda

11. OBSERVACIONES:
 - Interferencia ineludible de la posición arbolada con la obra de construcción de la Línea 3 de Metro de Sevilla, Subtramo II.
 - Los daños que pueden generarse a nivel radicular dada la interferencia de la posición con las obras previstas, tienen capacidad de mermar de forma inmediata la estabilidad del ejemplar, incluso su permanencia.

- La edad relativa, tamaño y desarrollo del ejemplar, sumados al estrés que inevitablemente se provoca durante el trasplante, hacen considerar inviable su trasplante.

- El proyecto constructivo incluye la plantación de nuevos ejemplares, como compensación del total de arbolado afectado en este tramo.
