SOLICITUD DE APEO DE ARBOLADO (AP-147-2025) PARTE 1ª
MOTIVO: INCOMPATIBILIDAD CON OBRA

Código: AP-147-2025

Ubicación: Jardines Poeta Fdez de los Ríos y Victoria Kent

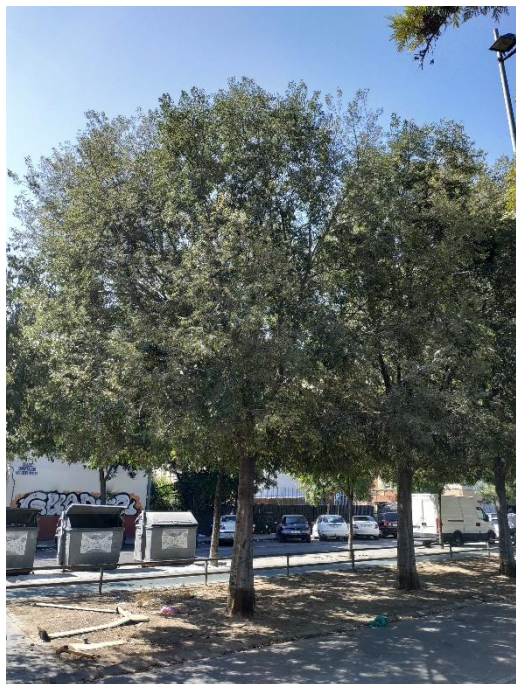
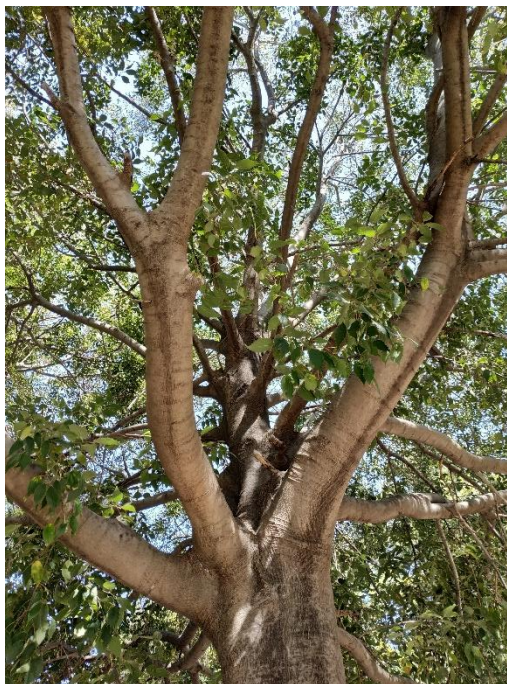
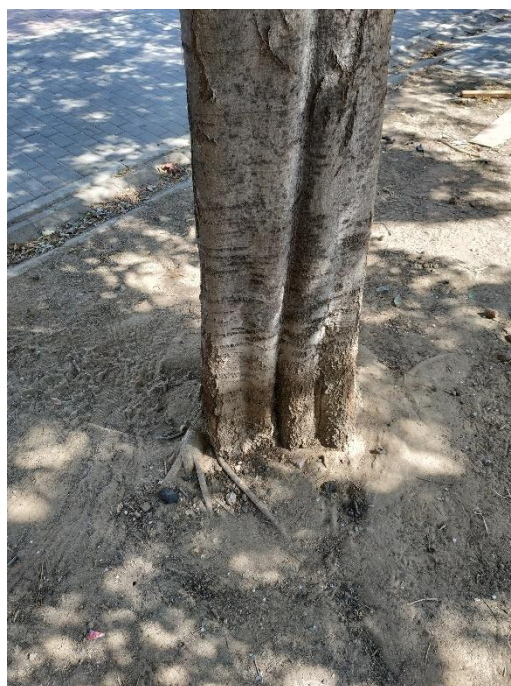
Imágenes del ejemplar con id 207

6. ALTURA (m): 9
7. POSICIÓN: terrizo
8. LATITUD DE ACERADO(m):
9. LESIONES GRAVES:
 - Raíces mecánicas visibles y presencia de maderas vistas por cortes de poda.

- No presenta alteraciones significativas
10. ESTADO GENERAL:
 - Es un ejemplar adulto sin lesiones relevantes, su estado es normal.
11. OBSERVACIONES:
 - Interferencia ineludible de la posición arbolada con la obra de construcción de la Línea 3 de Metro de Sevilla, Subtramo II.

- Los daños que pueden generarse a nivel radicular dada la interferencia de la posición con las obras previstas, tienen capacidad de mermar de forma inmediata la estabilidad del ejemplar, incluso su permanencia.

- La edad relativa, tamaño y porte del ejemplar, sumados al estrés que inevitablemente se provoca durante el trasplante, hacen considerarlo inviable.
 - El proyecto constructivo incluye la plantación de nuevos ejemplares, como compensación del total de arbolado afectado en este tramo.
