SOLICITUD DE APEO DE ARBOLADO (AP-150-2025) PARTE 1ª
MOTIVO: INCOMPATIBILIDAD CON OBRA

Código: AP-150-2025

Ubicación: Jardines Poeta Fdez de los Ríos y Victoria Kent

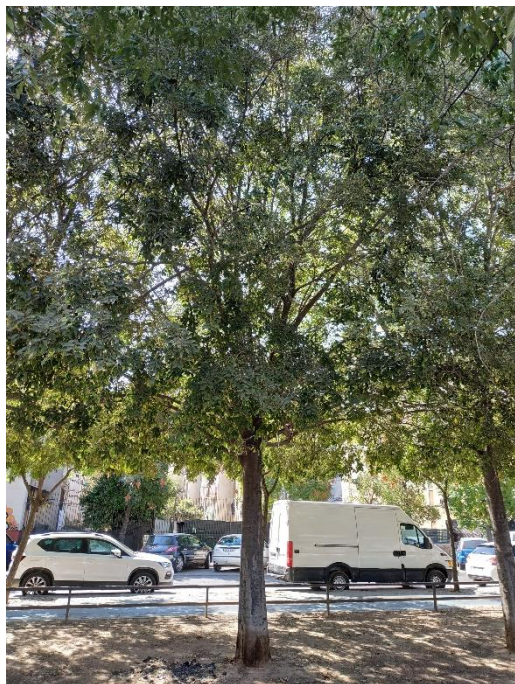
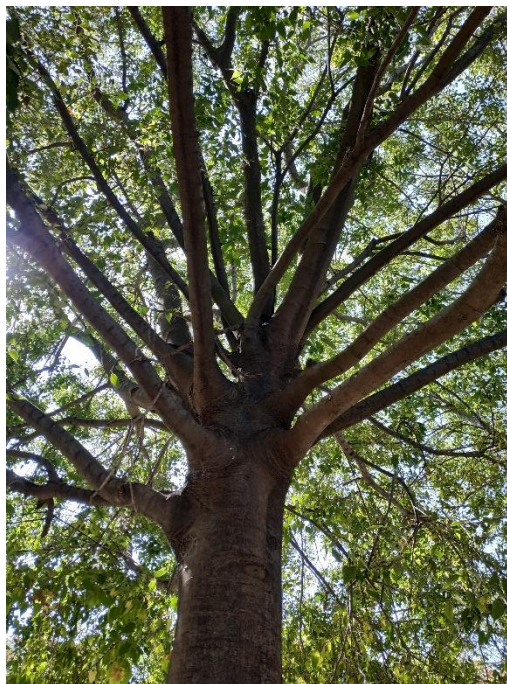
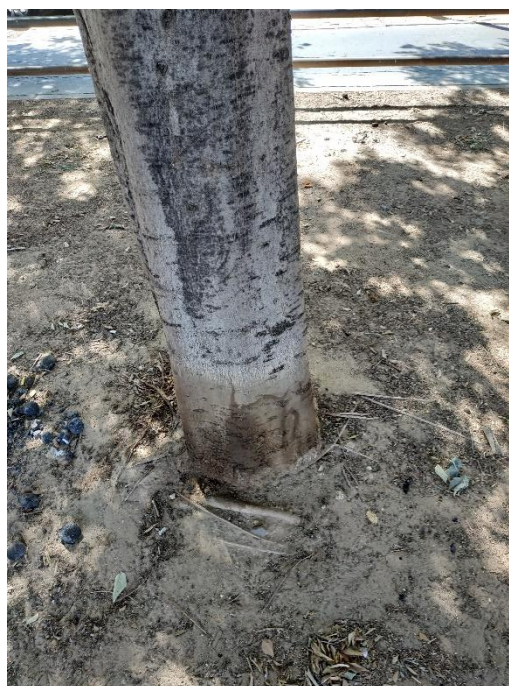
Imágenes del ejemplar con id 196

6. ALTURA (m): 9
7. POSICIÓN: terrizo
8. LATITUD DE ACERADO(m):
9. LESIONES GRAVES:
 - Raíces visibles con síntomas de espiralización
 - Maderas vistas por cortes de poda.

- No presenta alteraciones significativas
10. ESTADO GENERAL:
 - Es un ejemplar adulto sin lesiones relevantes, su estado es normal.
11. OBSERVACIONES:
 - Interferencia ineludible de la posición arbolada con la obra de construcción de la Línea 3 de Metro de Sevilla, Subtramo II.

- Los daños que pueden generarse a nivel radicular dada la interferencia de la posición con las obras previstas, tienen capacidad de mermar de forma inmediata la estabilidad del ejemplar, incluso su permanencia.

- La edad relativa, tamaño y porte del ejemplar, sumados al estrés que inevitablemente se provoca durante el trasplante, hacen considerarlo inviable.
 - El proyecto constructivo incluye la plantación de nuevos ejemplares, como compensación del total de arbolado afectado en este tramo.
