SOLICITUD DE APEO DE ARBOLADO (AP-157-2025) PARTE 1ª
MOTIVO: INCOMPATIBILIDAD CON OBRA

Código: AP-157-2025

Ubicación: Jardines Poeta Fdez de los Ríos y Victoria Kent

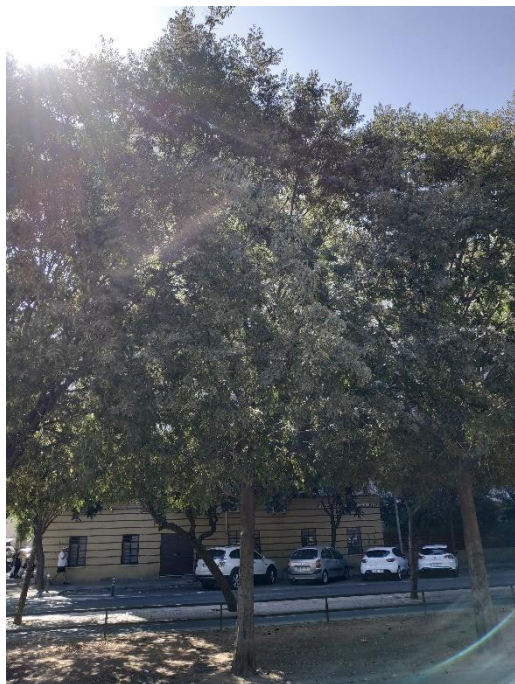
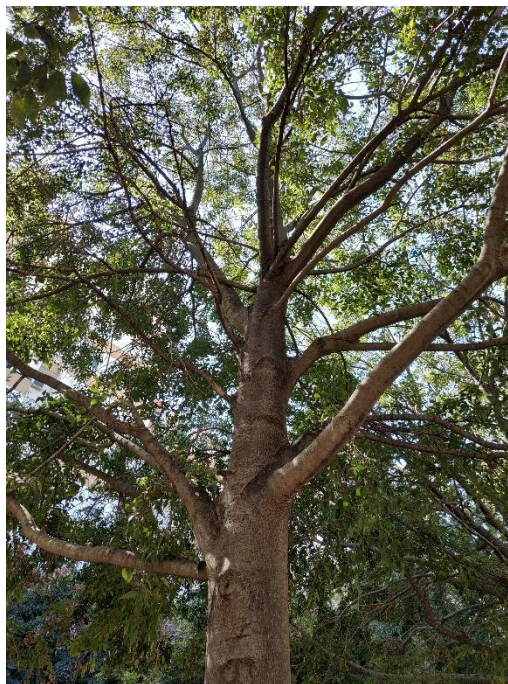
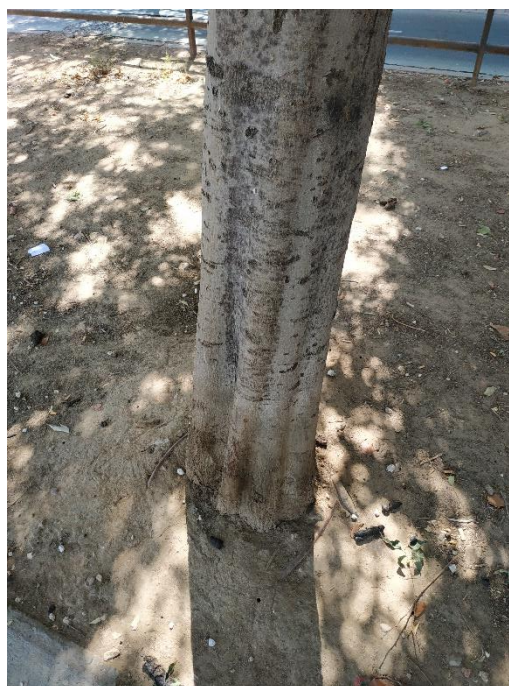
Imágenes del ejemplar con id 157

6. ALTURA (m): 9
7. POSICIÓN: terrizo
8. LATITUD DE ACERADO(m):
9. LESIONES GRAVES:
 - Maderas vistas por cortes de poda y presencia de ramillas secas
 - No presenta alteraciones significativas

10. ESTADO GENERAL:
 - Es un ejemplar adulto sin lesiones relevantes, su estado es normal.
11. OBSERVACIONES:
 - Interferencia ineludible de la posición arbolada con la obra de construcción de la Línea 3 de Metro de Sevilla, Subtramo II.

- Los daños que pueden generarse a nivel radicular dada la interferencia de la posición con las obras previstas, tienen capacidad de mermar de forma inmediata la estabilidad del ejemplar, incluso su permanencia.

- La edad relativa, tamaño y porte del ejemplar, sumados al estrés que inevitablemente se provoca durante el trasplante, hacen considerarlo inviable.
 - El proyecto constructivo incluye la plantación de nuevos ejemplares, como compensación del total de arbolado afectado en este tramo.
