**Expediente: 59/2025**

SOLICITUD DE APEO DE ARBOLADO (AP-159-2025) PARTE 1ª  
MOTIVO: INCOMPATIBILIDAD CON OBRA

Código: AP-159-2025

Ubicación: Jardines Poeta Fdez de los Ríos y Victoria Kent

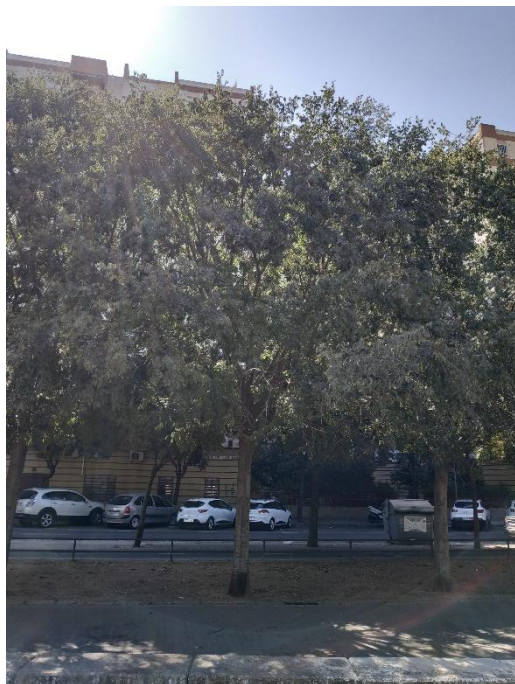
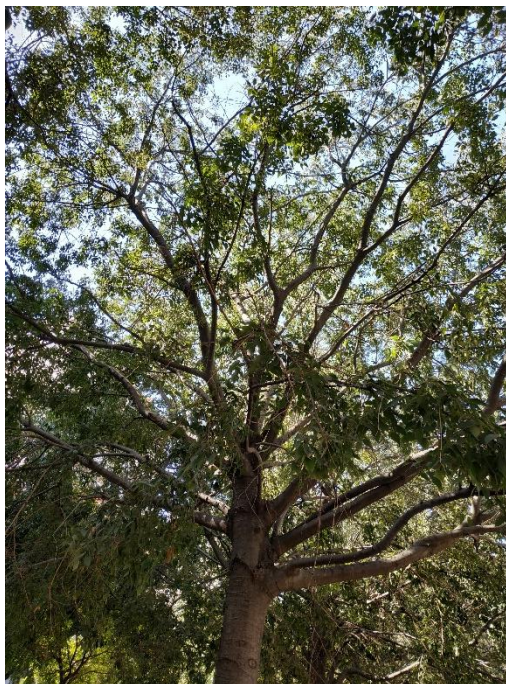
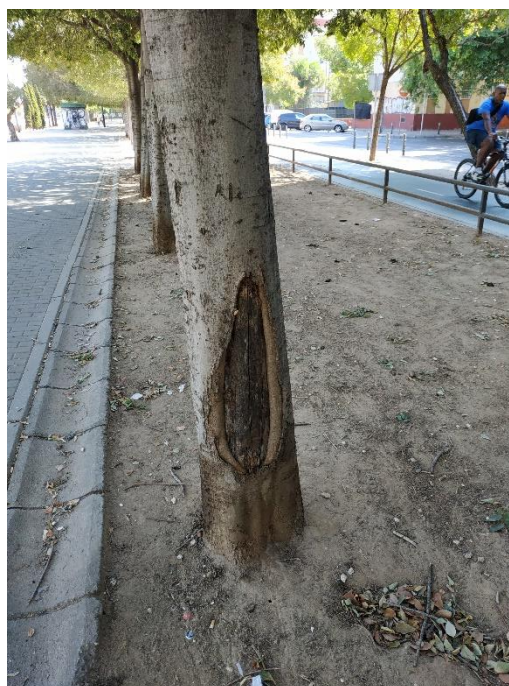
**12. FOTOGRAFÍAS DEL EJEMPLAR:**

6. ALTURA (m): 9
7. POSICIÓN: terrizo
8. LATITUD DE ACERADO(m):
9. LESIONES GRAVES:
  - Herida en tronco con duramen visible y madera de herida en bordes
  - Maderas vistas por cortes de poda y presencia de ramillas secas

- No presenta alteraciones significativas
10. ESTADO GENERAL:
  - Es un ejemplar adulto sin lesiones relevantes, su estado es normal.
11. OBSERVACIONES:

*Imágenes del ejemplar con id 150*

- Interferencia ineludible de la posición arbolada con la obra de construcción de la Línea 3 de Metro de Sevilla, Subtramo II.
  - Los daños que pueden generarse a nivel radicular dada la interferencia de la posición con las obras previstas, tienen capacidad de mermar de forma inmediata la estabilidad del ejemplar, incluso su permanencia.

- La edad relativa, tamaño y porte del ejemplar, sumados al estrés que inevitablemente se provoca durante el trasplante, hacen considerarlo inviable.

- El proyecto constructivo incluye la plantación de nuevos ejemplares, como compensación del total de arbolado afectado en este tramo.
