SOLICITUD DE APEO DE ARBOLADO (AP-191-2025) PARTE 1ª
MOTIVO: INCOMPATIBILIDAD CON OBRA

Código: AP-191-2025

Ubicación: Calle Poeta Fernando de los Ríos

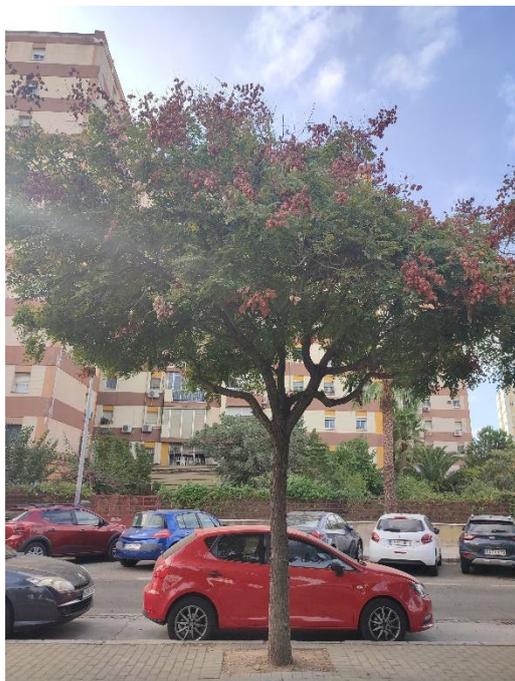
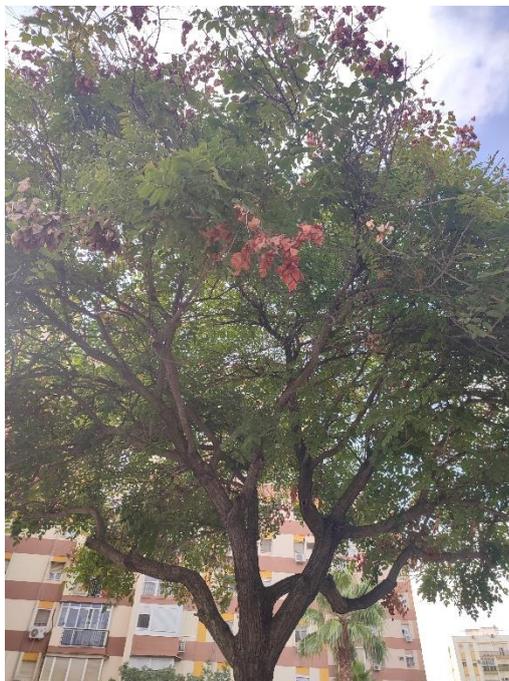
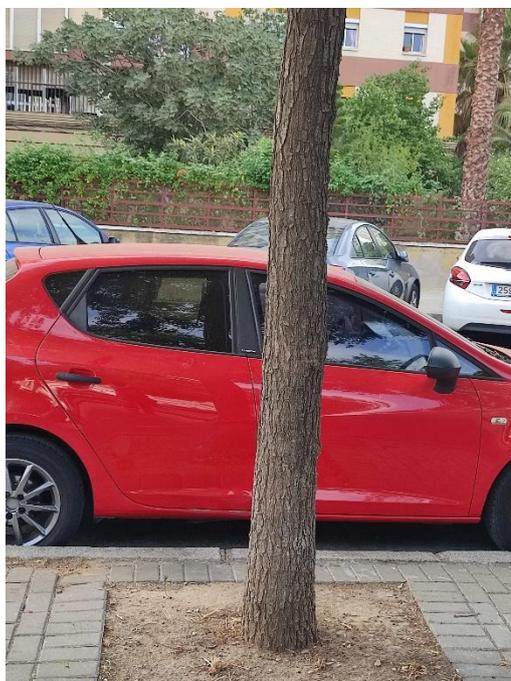
12. FOTOGRAFÍAS DEL EJEMPLAR:

6. ALTURA (m): 6
7. POSICIÓN: alcorque ALCORQUE: 1,2x0,9 m
8. LATITUD DE ACERADO(m):
9. LESIONES GRAVES:
 - No presenta alteraciones significativas
10. ESTADO GENERAL:

- Normal
 - Es un ejemplar adulto sin lesiones relevantes, su estado es normal. Pequeñas ramillas secas. Ligera inclinación de tronco
11. OBSERVACIONES:

- Interferencia ineludible de la posición arbolada con la obra de construcción de la Línea 3 de Metro de Sevilla, Subtramo II.
 - Los daños que pueden generarse a nivel radicular dada la interferencia de la posición con las obras previstas, tienen capacidad de mermar de forma inmediata la estabilidad del ejemplar, incluso su permanencia.

Imágenes del ejemplar con id 123290

- La edad relativa, alteraciones, tamaño y porte del ejemplar, sumados al estrés que inevitablemente se provoca durante el trasplante, hacen considerarlo inviable.

- El proyecto constructivo incluye la plantación de nuevos ejemplares, como compensación del total de arbolado afectado en este tramo.
