Expediente: 3/2025
AP-257-2025
PMR

FICHA DE COMUNICADO DE APEO DE ARBOLADO VIARIO (AP257/25) PARTE 1ª

ID: 45845
Código Apeo: AP257/25
UBICACIÓN: Calle La Malagueña
Árbol: *Citrus aurantium*
MOTIVO DEL APEO: Colapso del árbol al completo

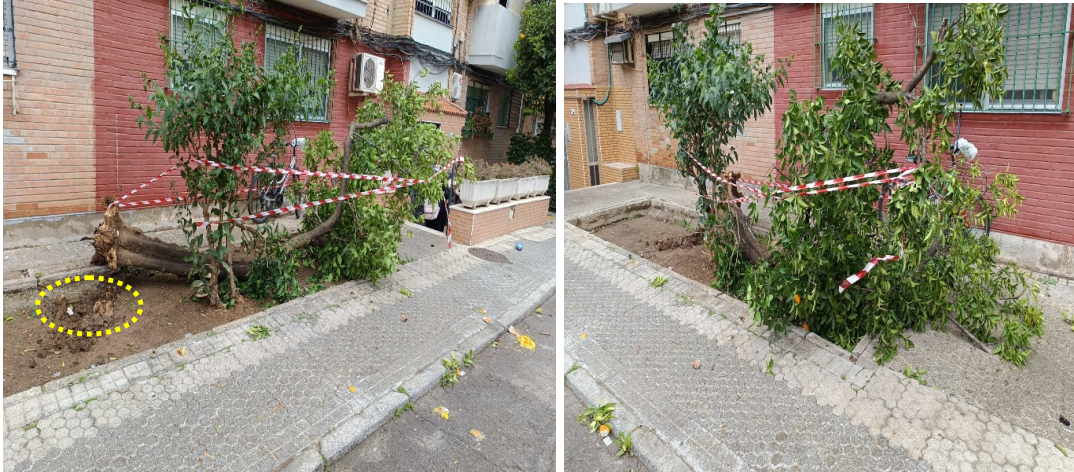
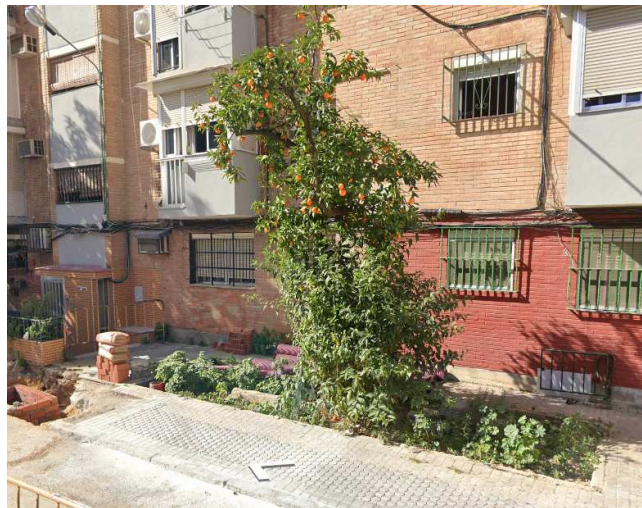
9. FOTOGRAFÍAS:

5. LATITUD DE ACERADO: Acerado de 4m de anchura. Franja de aparcamiento en batería. Calzada de un carril de circulación para ambos sentidos.
6. LESIONES GRAVES: Vuelco del árbol completo por rotura de cuello, debido al soterramiento excesivo de dicho cuello y a la compactación del sustrato circundante, dando como resultado una potencial tendencia espiralizante de las raíces leñosas condicionadas en sus etapas juveniles por la excesiva persistencia en contenedor. A nivel hipogeo, han podido existir cortes potenciales de raíces leñosas, debido las obras realizadas en su entorno en febrero de 2022, para las canalizaciones de servicios subterráneos, dentro del área crítica de anclaje radicular, y por remodelaciones en el acerado circundante, desde donde también ha podido iniciarse la colonización y degradación microbiana de los tejidos. Presenta un porte ahilado, con cortes mal procesados (desmoches y terciados). Se procede al picado y retirada de restos.

7. ESTADO GENERAL: Árbol maduro, con porte altamente alterado por las continuas podas mal ejecutadas por vecinos.
8. OBSERVACIONES: La incidencia tiene lugar durante jornada de alerta por lluvias torrenciales, con precipitaciones de 20mm/h intensas y vientos de 24km/h con rachas de hasta 36km/h.

Por la presente se informa que se ha procedido, sin autorización previa, al apeo de un ejemplar maduro de *Citrus aurantium*, situado en Calle La Malagueña, Unidad de Gestión perteneciente al distrito San Pablo-Santa Justa, debido al vuelco del árbol completo por rotura de cuello, quedando tendido sobre parte del acerado y del parterre de escasas dimensiones donde se encuentra anclado. En el punto de rotura se puede observar un soterramiento excesivo de dicho cuello y una compactación del sustrato circundante, dando como resultado una potencial tendencia espiralizante de las raíces leñosas condicionadas en sus etapas juveniles por la excesiva persistencia en contenedor. A nivel hipogeo, han podido existir cortes potenciales de raíces leñosas, debido las obras realizadas en su entorno en febrero de 2022, de canalizaciones de servicios subterráneos, dentro del área crítica de anclaje radicular y por remodelaciones en el acerado circundante, desde donde también ha podido iniciarse la colonización y degradación microbiana de los tejidos. Presenta un porte ahilado, con cortes mal procesados (desmoches y terciados) probablemente realizados por los vecinos. Se procede al picado y retirada de restos.
