Expediente: 45/2020

AP-69-2020 a AP-74-2020 y AP-76-2020 a AP-81-2020
AP-77-2020
CAF

SOLICITUD DE APEO DE ARBOLADO VIARIO (AP-77-20) PARTE 2ª

1. **FECHA:** 18 de febrero 2020
2. **SITUACIÓN:** Plaza de San Lorenzo.
3. **Distrito:** Casco Antiguo
4. **ESPECIE:** *Platanus x hispanica*.
5. **P.C. (c.m):** 232

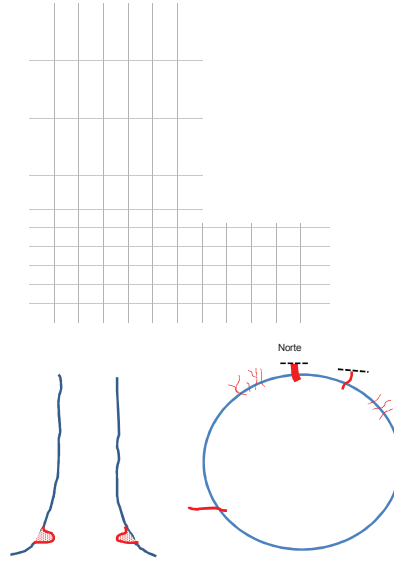
Se propone como posición a renovar a por la inexistencias de alternativas para mitigar riesgo en el futuro cercano. Ya que

la evolución del defecto radicular, analizando el entorno y la sintomatología encontrada en el propio ejemplar, es a empeorar inminentemente.
