AP-136-2020
CAF

SOLICITUD DE APEO DE ARBOLADO VIARIO (AP-136-20) PARTE 2ª

MOTIVO DEL APEO: RENOVACIÓN DE ARBOLADO

Formulario de Evaluación Básica de Riesgo de Arbolado

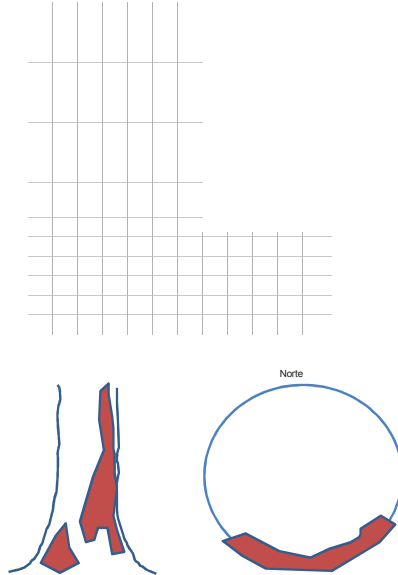
Ejemplar que ha perdido un eje por desgarro. Está en declinamiento irreversible. Se observa degradación en tronco, recorriéndolo longitudinalmente, sin crecimiento de respuesta detectable. El colapso es moderadamente posible, debido a que prácticamente ha perdido toda su copa, por lo que tampoco tiene un aporte de beneficios ecosistémicos significativo. Probablemente falle durante episodios de meteorología adversa.

Ante la inexistencia de alternativas para conservar el ejemplar, manteniendo con unos mínimos aportes ecosistémicos, se solicita el apeo del mismo.
