AP-338-2020
IGR

"ÚNICO.- Autorizar el apeo de **Almez con id nº 10, situado en la Plaza de la Alfalfa, (AP-338-2020), ESTADO GENERAL:** Graves daños en la base del tronco/cuello. **MOTIVO DEL APEO:** Riesgo no tolerable. Se trata de un ejemplar que afecta a una zona de gran afluencia de público. Presenta graves daños en la base del tronco/cuello causados por una importante raíz estranguladora y residuos de obras los cuales comprometen seriamente su anclaje, siendo alta la probabilidad de fallo a corto plazo por caída rotacional. **OBSERVACIONES:** En evaluaciones previas se constata la aparición de grietas verticales en tronco y presencia de cuerpos fructíferos en su base, recomendándose seguimiento por posible actividad fúngica. En julio de este año tras caída rotacional de otro almez de la misma plaza se decide realizar evaluación del resto de ejemplares, en la que se constató la existencia en este árbol de una gran raíz estranguladora que abarca más de 2/3 del perímetro total del tronco y presencia de capa de residuos de obra, que han provocado una importante degradación de los tejidos a nivel de cuello y base del tronco que seguramente también afecte a las raíces principales,

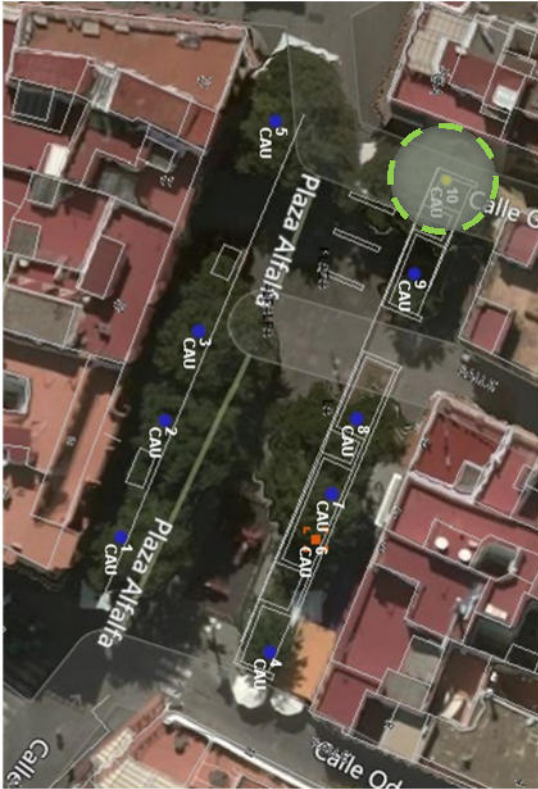
Detalle localización: Plaza de la Alfalfa, en una esquina sobre veladores. Distrito Casco Antiguo.
