Expediente: 487/2022

AP-254 a 258-2022
AAP

FICHA DE SOLICITUD APEO DE ARBOLADO ZONA VERDE (257-2022) 2ª PARTE

MOTIVO DEL APEO: RIESGO NO TOLERABLE y RENOVACIÓN DE ARBOLADO.

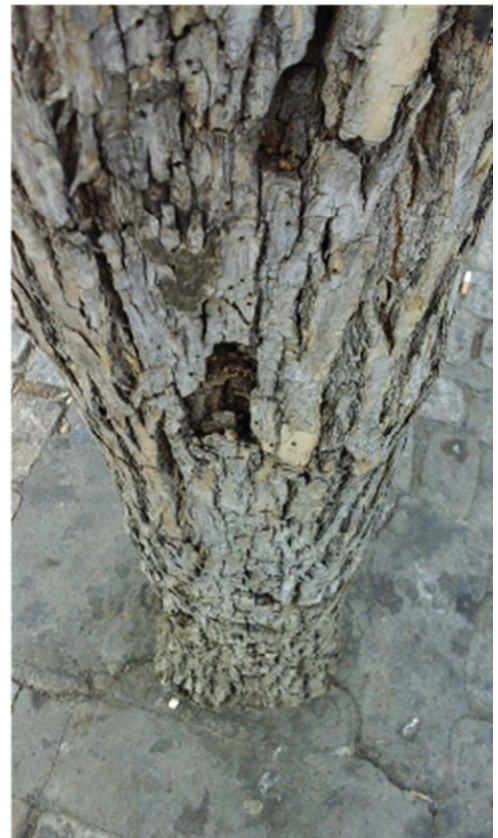
Detalle chancro con pudrición y ataque de perforadores y hormigas de la madera: cavidad.

Se recomienda el apeo del ejemplar, ya que supone un riesgo por probable caída del ejemplar o de alguna de sus partes, que supera lo tolerable y mayor al valor del conjunto de servicios ecosistémicos aportados, sin que sea posible otra acción o intervención viable para mitigar dicho riesgo.
