AP-97-2023  
CAF

## COMUNICADO DE APEO DE ARBOLADO VIARIO (AP-97-23) PARTE 2ª

### MOTIVO: RIESGO NO TOLERABLE

# Formulario de Evaluación Básica de Riesgo de Arbolado

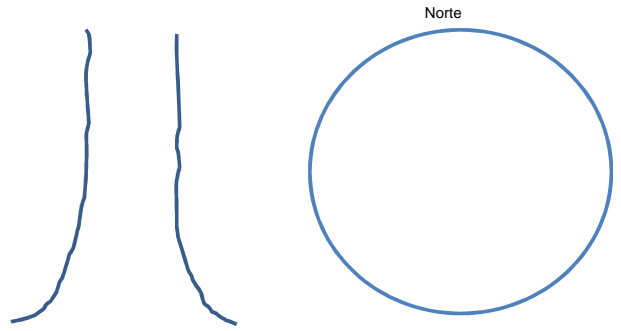
**Notas, explicaciones, descripciones:** Ejemplar con cavidad en estípite. Cavidad que da a ambos extremos del mismo. A 3m de corona foliar. Pudrición interna. Introducimos serrucho de 45cm para comprobar la longitud de dicha cavidad, comprobamos que es superior a los 45 cm. Al tacto del martillo comprobamos que presenta degradación avanzada en esa zona. Realizamos test de tracción de forma manual y comprobamos movimiento con exceso efecto bisagra en el estrechamiento situado en la parte superior a las cavidades.

**Propuestas y/o consejos** Se apea en el momento, debido a que se le asocia un nivel de RIESGO NO TOLERABLE, y debido a que el fallo ya ha comenzado. Sin existir alternativas que permitan la consolidación de los defectos.
