FICHA DE SOLICITUD APEO DE ARBOLADO ZONA VERDE (71-2023) 2ª PARTE

MOTIVO DEL APEO: RIESGO NO TOLERABLE y RENOVACIÓN DE ARBOLADO.

2. SITUACIÓN: URBANIZACIÓN P-7, PARQUE. **Distrito:** Norte. **ID:** 41306.

3. ESPECIE: *Jacaranda mimosifolia*.

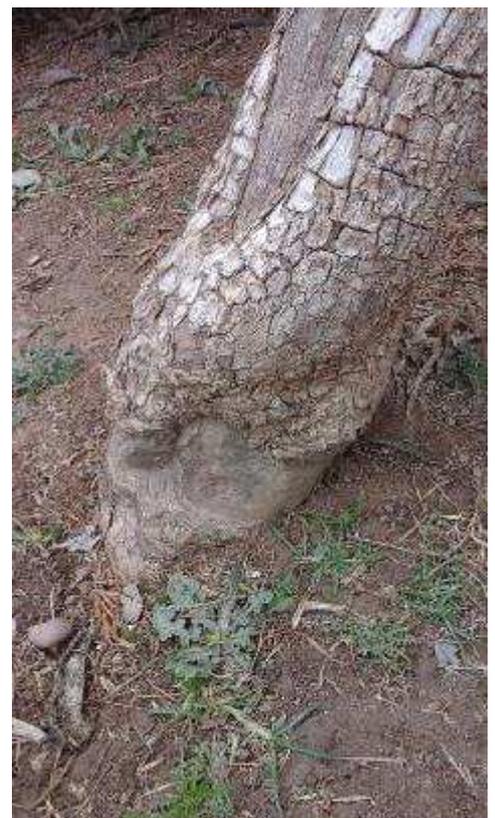
Detalle estrangulamiento: graves heridas por daños mecánicos en la base del tronco/cuello del árbol con posible pudrición, extensible a las raíces maestras.

En la base del tronco/cuello del árbol se constata un conjunto grave de heridas producidas por daños mecánicos.

Como resultado se aprecia en dicho punto un “estrangulamiento” o disminución significativa de la sección, con la consiguiente pérdida de estabilidad estructural y aumento del riesgo de rotura del tronco y/o cuello.

Esta herida en contacto con el suelo terminará desencadenando una pudrición, si no existe ya, que afectará seguramente a la base de las raíces maestras en un futuro próximo, lo que determinará de nuevo un aumento del riesgo por rotura radicular.

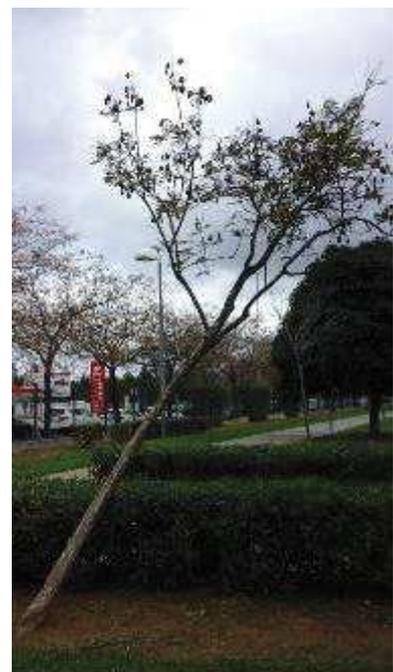
La plantación se estima en torno al 2010, y desde sus comienzos se inclina, debido a los vientos del suroeste y a una nula o inadecuada entutorización, con caída hacia un paseo frecuentado por peatones.

Se aprecia una evidente desvitalización como consecuencia de las importantes heridas que presenta, tal y como se describen a continuación.
