AP-332-2023
 ALDV

FICHA DE SOLICITUD APEO DE ARBOLADO ZONA VERDE (332-2023) 2ª PARTE**MOTIVO DEL APEO:** RIESGO NO TOLERABLE.**1. FECHA:** 28-09-23.**2. SITUACIÓN:** DE LA ENCARNACIÓN, JARDINES PLAZA. **Distrito:** Casco Antiguo. **ID:** 8.**3. ESPECIE:** *Ficus nítida*.**4. P.C. (c.m):** 505. **ALTURA (m):** 15.**ALCORQUE (m):** En parterre.**5. LATITUD DE ACERADO:** Zona peatonal.**6. LESIONES GRAVES:**

INFORME TÉCNICO DE EVALUACIÓN DE RIESGO DE ARBOLADO

26 de septiembre de
2023

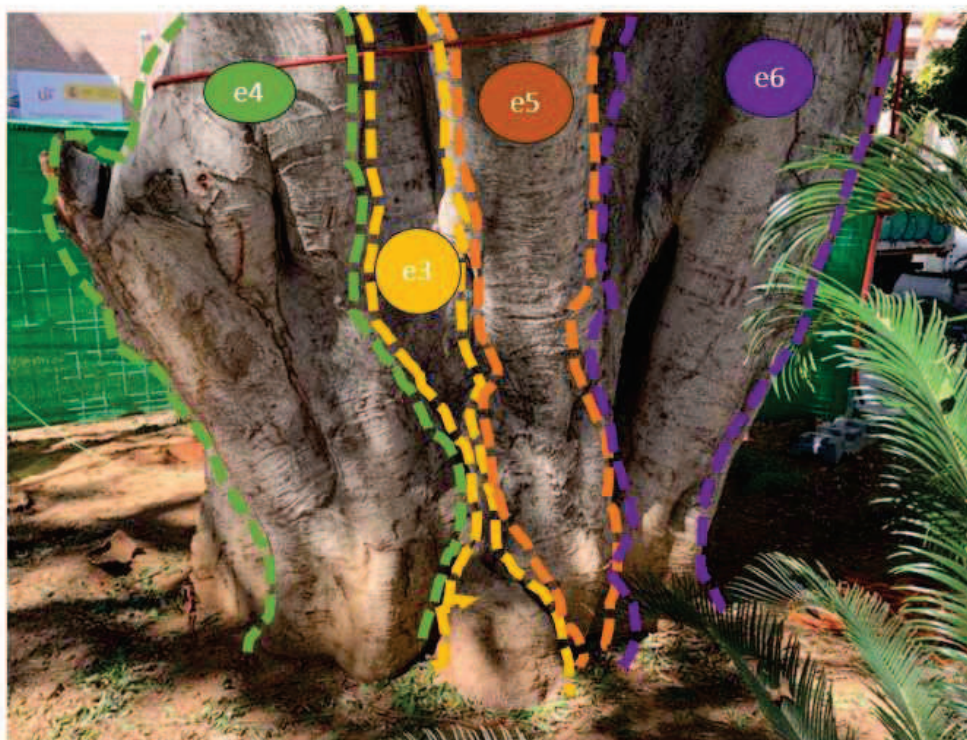
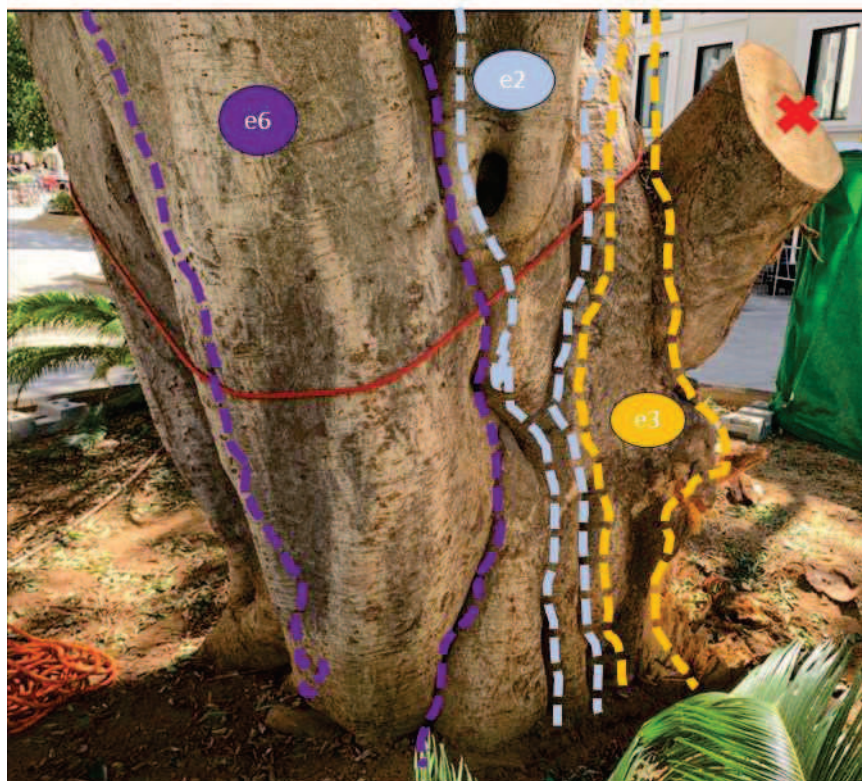
6 y 7. Esquemas descriptivos de las unidades funcionales o sectores del árbol relativamente independientes, en los que se aprecia una conexión vascular entre partes concretas de la copa (ejes marcados por letra e y su numeración correspondiente) y partes de las raíces del árbol. Vistas norte y este

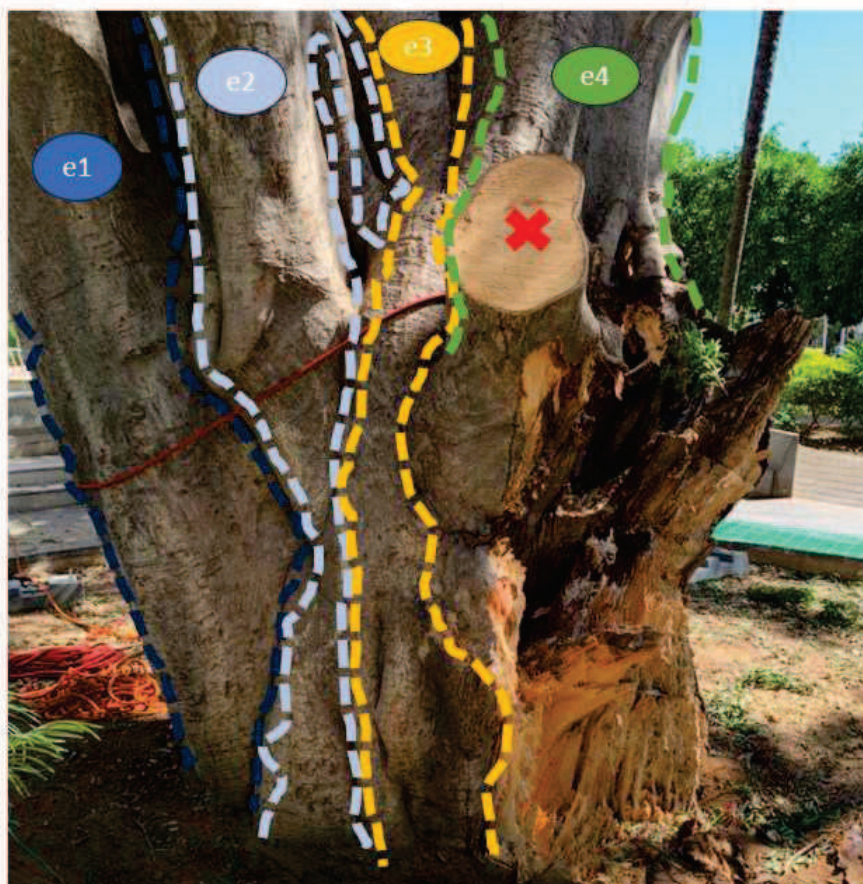
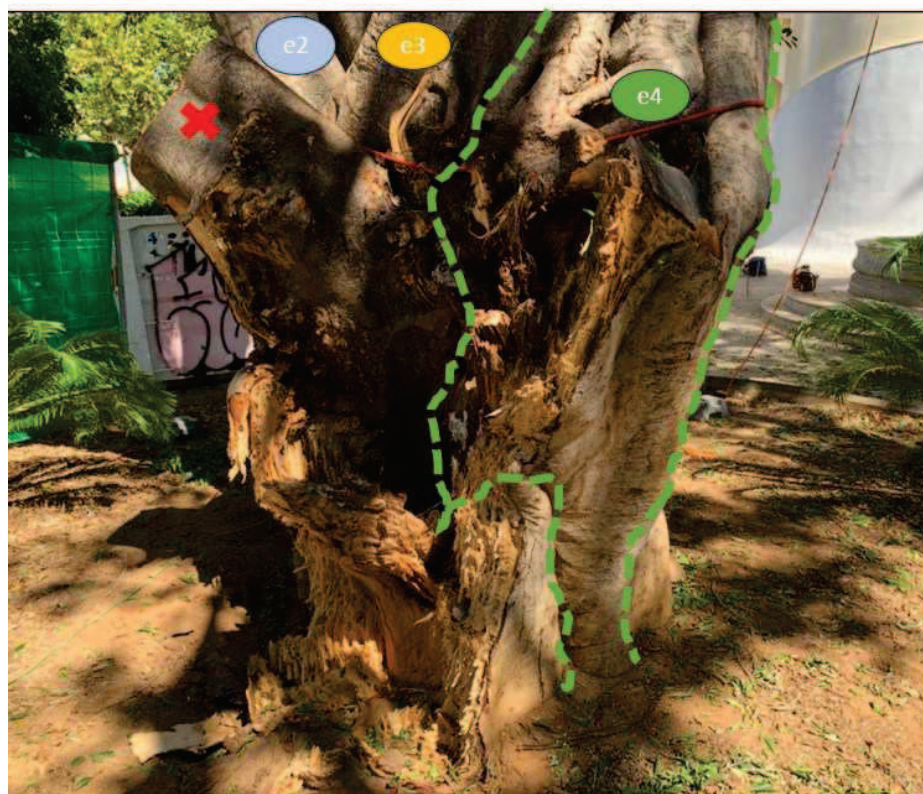
8 y 9. Esquemas de unidades funcionales o sectores del árbol relativamente independientes, en los que se aprecia una conexión vascular entre partes concretas de la copa (ejes marcados por letra e y su numeración correspondiente) y partes de las raíces del árbol . Vistas oeste y sur

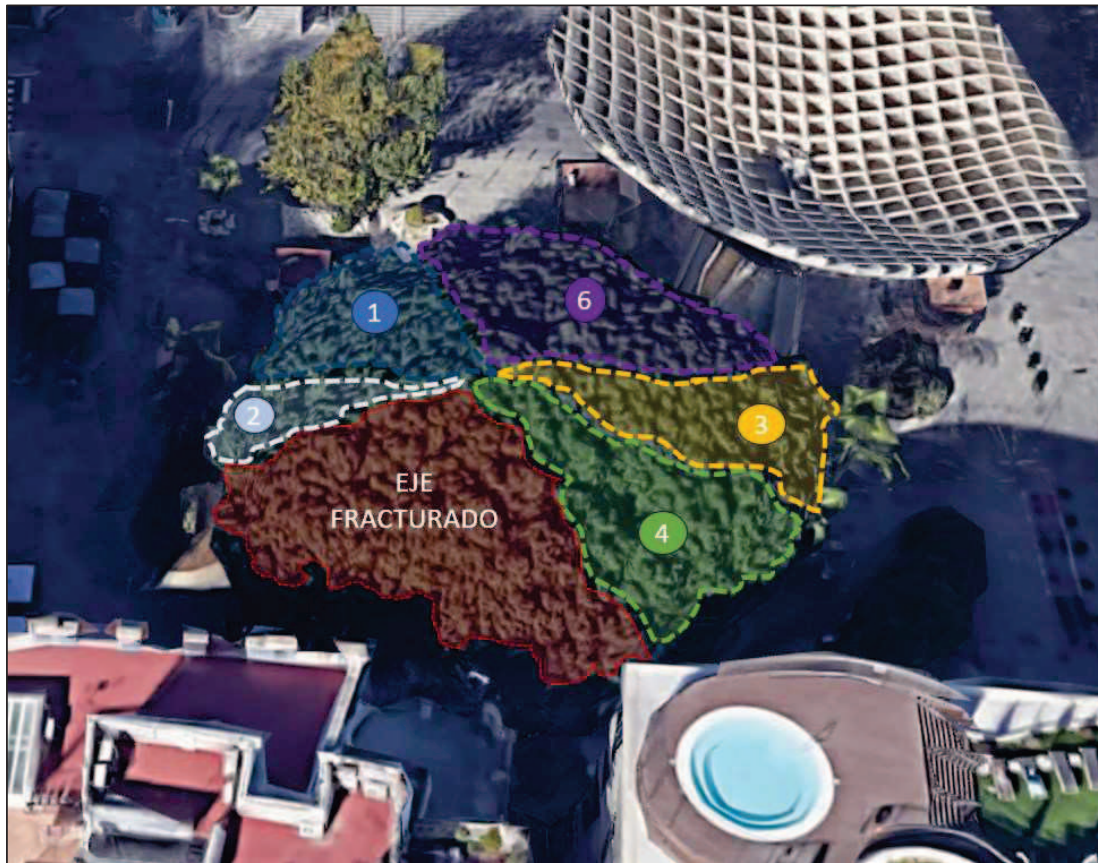
10. Esquema descriptivos de las distintas unidades funcionales o sectores, mostrando la posición y relevancia que tienen en la estructura de copa resultante, reflejado sobre la vista cenital de la copa (fuente de la vista aérea: Google Maps)

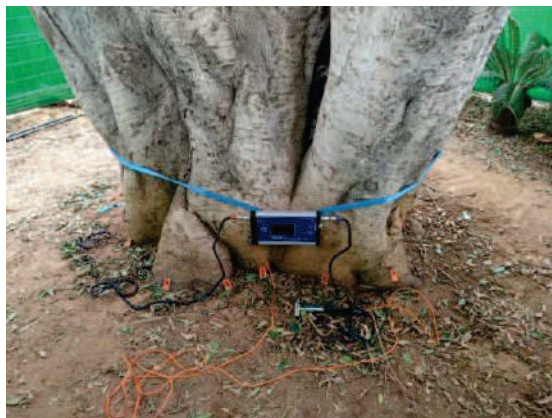
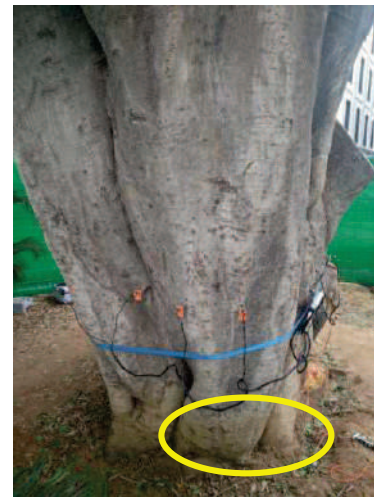
Imágenes de la toma 1

En el PM 2-3 se detecta la raíz estrangulante, como además se puede ver en la foto.

Los resultados finales de esta zona muestran que existe aproximadamente un 43% de degradación en la sección más próxima al suelo, aunque igualmente nos muestra que existen contrafuertes que se encuentran en buen estado.

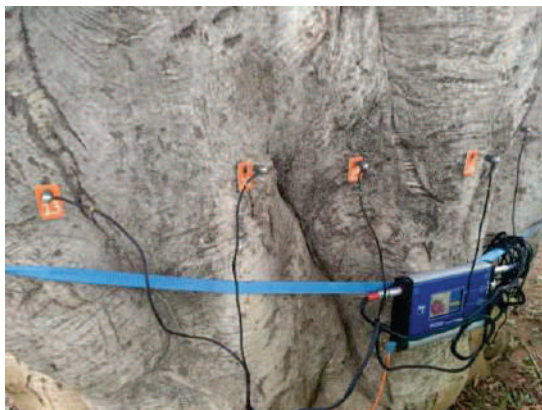
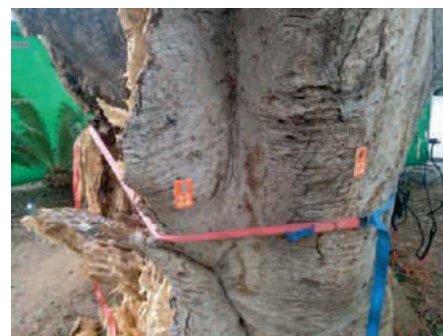
Imágenes de la toma 2

También nos muestra que la cavidad visible en los PM 17 - 18, está comunicada con la cavidad generada por el fallo, y como se puede demostrar con la testificación con resistógrafo entre los PM 8-9-10-11 (ver resistografías con número de toma 1 y 2).

Los ejes de los PM 11 -12 -13 14 (e3, e4 y e5) cuentan con suficiente pared residual compartimentada en la zona de compresión (observada con el resistógrafo) a día de la testificación, pero debemos tener presente que la zona de madera de reacción a tensión ha sido dañada al perder tejidos asociados a la misma durante la caída del eje. Los resultados finales de esta zona muestran que existe aproximadamente un 56% de degradación en la sección, aunque igualmente nos muestra que existen contrafuertes que se encuentran en buen estado.

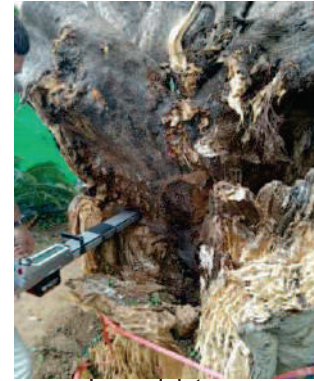
Imagen de la toma

Testificación realizada sobre la zona desgarrada, sobre tejido en aparente necrosis externa. A unos 30 cm del la zona perimetral de madera con albura sana que delimita la lesión por la cara oeste. La testificación se ha realizado en dirección norte, a 100 cm de altura respecto al suelo.

La gráfica muestra los primeros que los 2 cm corresponden a al zona exterior de la corteza. Se observa una zona inicial de madera en buen estado de más de 10 cm de espesor, con una leve alteración entre los cm 10 y 12. Entre los centímetros 12 y 34 la resistencia mecánica de la madera va en aumento encontrándose en buen estado. Podemos afirmar que la madera en este punto no ha perdido capacidades mecánicas.

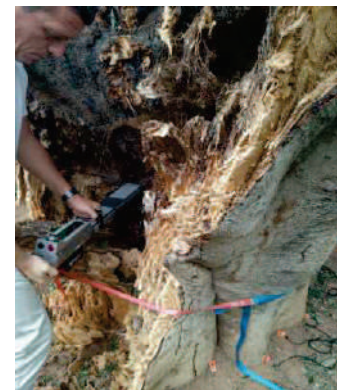
Imagen de la toma

Testificación realizada sobre la zona desgarrada, sobre tejido en aparente necrosis externa. A unos 50 cm de la zona perimetral de madera con albura sana que delimita la lesión por la cara oeste, con una separación de 20 cm respecto a la anterior prueba. La testificación se ha realizado en dirección norte, a 100 cm de altura respecto al suelo. Prácticamente los 40 cm de la sección completa analizada se encuentran degradados y han perdido la capacidad mecánica.

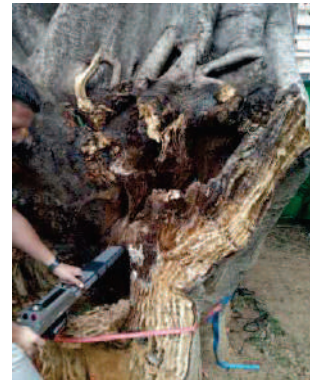
Imagen de la toma

Los primeros 4 cm corresponden con madera que antes de la fractura estaba sana, pero que tras la herida pasará a tener putridión. Posiblemente a partir del centímetro 30 comience la madera sana de otro árbol. La testificación ha sido realizada a 70 cm del pto D de la fractura.

Testificación realizada sobre la zona desgarrada, sobre tejido en aparente necrosis externa. A unos 70 cm de la zona perimetral de madera con albura sana que delimita la lesión por la cara oeste, con una separación de 20 cm respecto a la anterior prueba. La testificación se ha realizado en dirección noroeste, a 100 cm de altura respecto al suelo. Prácticamente los 40 cm de la sección completa analizada se encuentran degradados y han perdido la capacidad mecánica. La madera analizada corresponde al eje definido como e4.

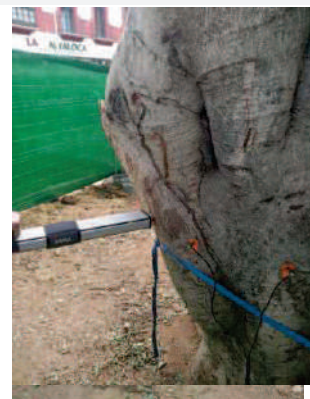
Imagen de la toma

Cavidad visible por la zona fracturada.

Testificación realizada en el tronco principal, entre los PM 12 y 13 de la segunda tomografía realizada, a 110 cm de altura respecto al suelo. La testificación ha sido realizada en dirección noroeste. La gráfica muestra una zona inicial de madera en buen estado de más de 30 cm de espesor, con una cavidad bien compartimentada entre los cm 30 y 38. Podemos afirmar que la madera en este punto no ha perdido capacidades mecánicas. Esta zona está asociada al eje definido como e4.

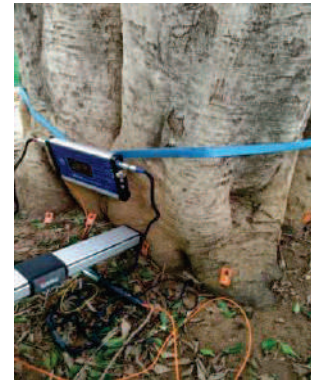
Imagen de la toma

Testificación realizada en la base del tronco principal, entre los PM 18 y 19 de la segunda tomografía realizada, a 10 cm de altura respecto al suelo. testificación realizada en dirección noroeste.

La gráfica muestra una zona inicial de madera en buen estado de más de 30 cm de espesor, con una cavidad bien compartimentada entre los cm 30 y 38. Podemos afirmar que la madera en este punto no ha perdido capacidades mecánicas

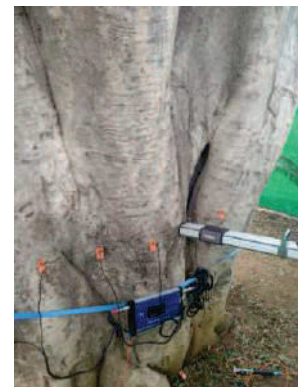
Imagen de la toma

Testificación realizada en el tronco principal, entre los PM 16 y 17 de la segunda tomografía realizada, a 110 cm de altura respecto al suelo. La testificación ha sido realizada en dirección oeste.

La gráfica muestra una zona inicial de madera en buen estado de más de 30 cm de espesor, con una zona de madera alterada entre los cm 36 y 38. Podemos afirmar que la madera en este punto no ha perdido capacidades mecánicas. Esta zona está asociada al eje definido como e5.

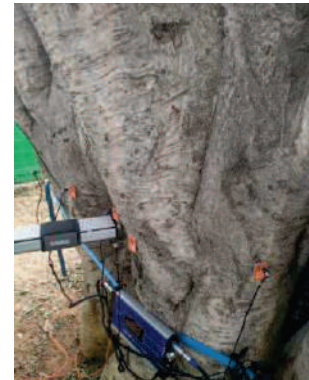
Imagen de la toma

Testificación realizada en el tronco principal, entre los PM 15 y 16 de la segunda tomografía realizada, a 110 cm de altura respecto al suelo. La testificación ha sido realizada en dirección noroeste.

La gráfica muestra madera en buen estado en toda la sección, por lo tanto podemos afirmar que la madera en este punto no ha perdido capacidades mecánicas. Esta zona está asociada al eje definido como e4.

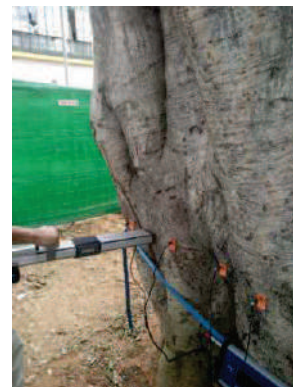
Imagen de la toma

Testificación realizada en el tronco principal, entre los PM 13 y 14 de la segunda tomografía realizada, a 110 cm de altura respecto al suelo. La testificación ha sido realizada en dirección oeste.

La gráfica muestra madera en buen estado en toda la sección, por lo tanto podemos afirmar que la madera en este punto no ha perdido capacidades mecánicas. Esta zona está asociada al eje definido como e3.

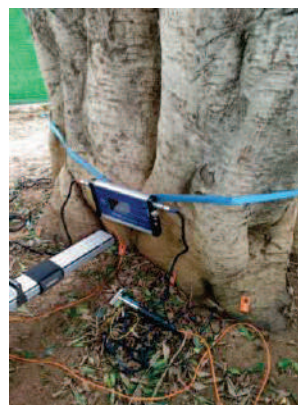
Imagen de la toma

Testificación realizada en la base del tronco principal, entre los PM 18 y 19 de la segunda tomografía realizada, a 10 cm de altura respecto al suelo. Testificación realizada en dirección sureste.
La gráfica muestra una zona inicial de madera en buen estado de más de 30 cm de espesor, con una cavidad bien compartimentada entre los cm 30 y 38. Podemos afirmar que la madera en este punto no ha perdido capacidades mecánicas
