Expediente: 19/2024

AP-497-2024
LRR

FICHA DE COMUNICADO DE APEO DE ARBOLADO ZONA VERDE (497-2024) 2ª PARTE

MOTIVO DEL APEO: RIESGO NO TOLERABLE

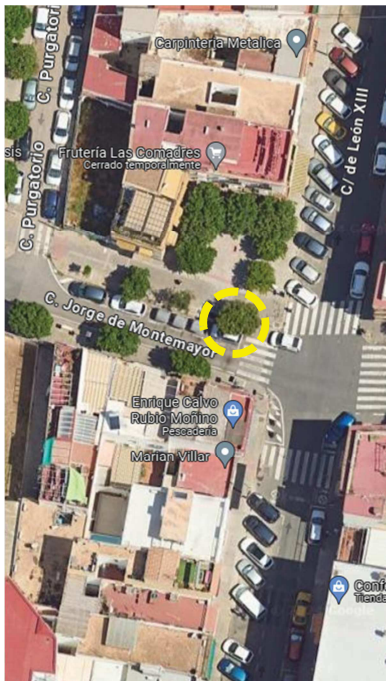
9. FOTOGRAFÍAS de *Koelreuteria paniculata*_ID 42_Jorge de Montemayor, Calle:

Árbol de alineación desvitalizado con un 10% de la copa seca, situado en alcorque sobre acerado, en una encrucijada de calles comerciales con tránsito de peatones y vehículos frecuentes. El 29 de julio se registra incidencia por la rotura de una primaria por su base que deja al descubierto una importante cavidad con pared residual inferior al 20% del radio de la sección, observándose que la pudrición ha superado al menos una vez la madera de herida. Por percusión se comprueba que la cavidad se extiende hasta la cruz, parte superior del tronco y las bases del resto de ramas primarias. Por tracción manual a las primarias se constata movimiento desacompañado con respecto al resto de la estructura. Esta cavidad supone una pérdida de sección considerable que compromete gravemente la estabilidad estructural del árbol, en una especie con antecedentes de fallos por rotura de ramas y tronco asociados precisamente a cavidades y podredumbres.

Tras la evaluación visual y posterior categorización del nivel de riesgo según la metodología TRAQ, el posible fallo por rotura del tronco por encima del suelo se clasifica como de RIESGO ALTO para peatones en la actualidad. Por lo tanto, se procede al apeo urgente del ejemplar al suponer un riesgo inadmisibles sin que sea posible otra acción o intervención razonablemente viable que pueda mitigar dicho riesgo.

Por lo tanto, se procede al apeo urgente del ejemplar al suponer un riesgo inadmisiblesin que sea posible otra acción o intervención razonablemente viable que pueda mitigar dicho riesgo.”.
