**INFORME DE TRASPLANTE DE ARBOLADO
AFECTADO POR LAS OBRAS DE URBANIZACIÓN DEL
PLAN ESPECIAL DE REFORMA INTERIOR
SECTOR ARI-DSP-03 “LA CRUZ DEL CAMPO”
(SEVILLA)**

Sevilla diciembre 2023

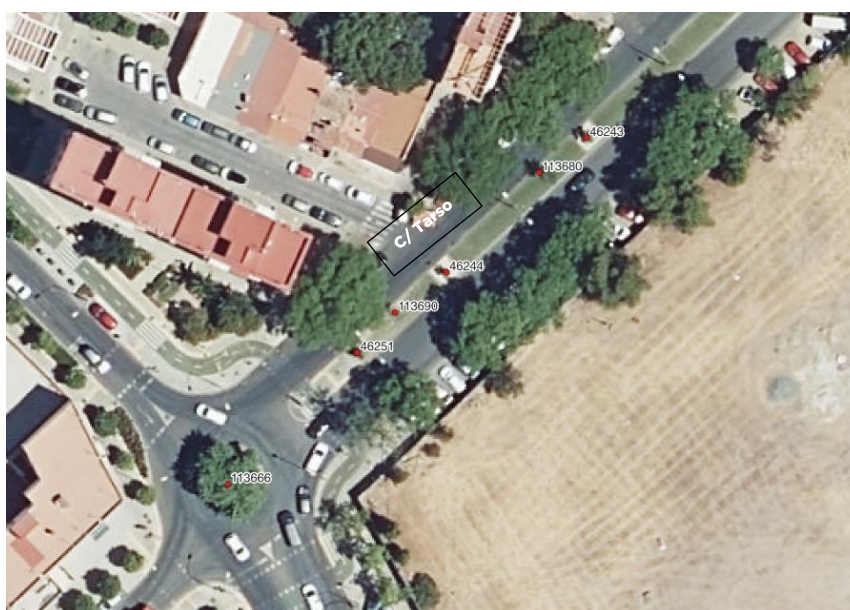
Imagen 1: Localización de los ejemplares propuestos para trasplante

Los ejemplares de titularidad municipal que se verán afectados por la nueva reordenación de viarios y rotonda prevista, se localizan en la calle Tarso.

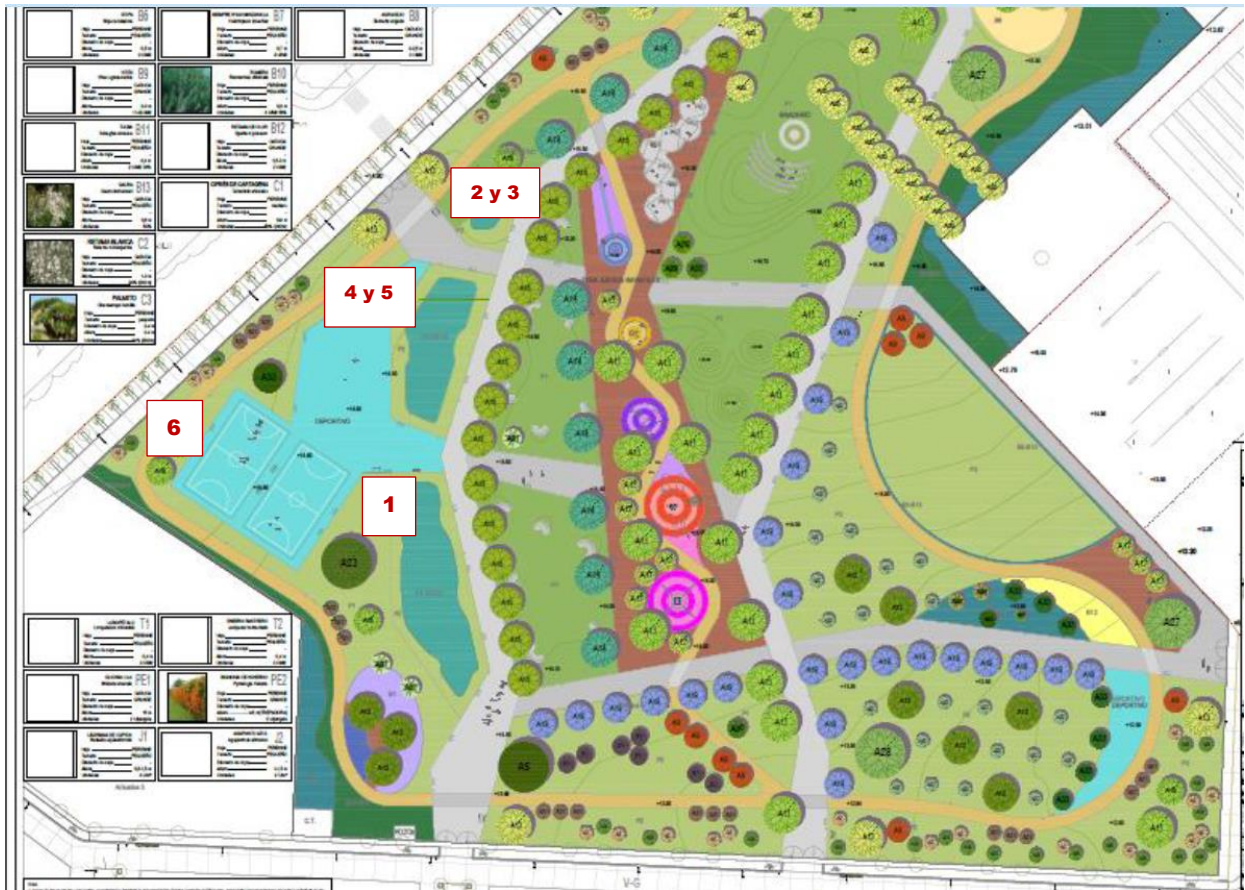
Como se ha indicado anteriormente la nueva ubicación en el nuevo parque interior, de los árboles y palmeras trasplantados, se identifican en la siguiente imagen:

- 1: *Ceratonia siliqua*
- 2, 3: *Washingtonia robusta*
- 4, 5: *Grevillea robusta*
- 6: *Yucca elephantipes*

Las fechas previstas para los trasplantes serán desde finales de enero a marzo en función del avance de los trabajos.
