SOLICITUD DE APEO DE ARBOLADO VIARIO (AP-385-2023) PARTE 2ª

MOTIVO: RIESGO NO TOLERABLE

2. SITUACIÓN: Avda. de Miraflores.

4. ESPECIE: *Styphnolobium japonicum*.

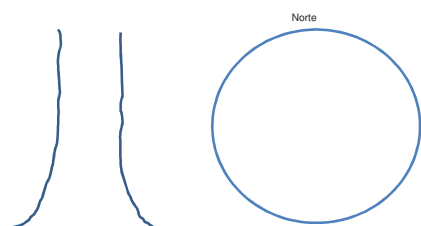
Notas, explicaciones, descripciones: Ejes primarios y secundarios de calibre considerable con descortezamiento y grietas en madera expuesta y degradada por actividad fúngica. El ejemplar ha sufrido diversos colapsos. Se estima que el nivel de degradación de su estructura ya compromete definitivamente su estabilidad y sus expectativas de futuro.

Propuestas y/o consejos Se propone su apeo y reposición, puesto que no existen alternativas para permitir la viabilidad del ejemplar dentro de unos rangos razonablemente tolerables de riesgo asociado a él.
