Expediente: 19/2024  
AP-383-2023  
IGH

## COMUNICADO DE APEO DE ARBOLADO VIARIO (AP-383-2023) PARTE 2ª

### MOTIVO: RIESGO NO TOLERABLE

# Formulario de Evaluación Básica de Riesgo de Arbolado

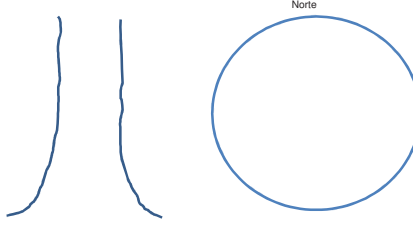
**Notas, explicaciones, descripciones:** Ejemplar que ha sufrido recientemente el colapso de un eje primario, generando una fuerte alteración en su cruz primaria y comprometiendo definitivamente su capacidad de soporte mecánico. Se observan grietas activas transversales en el área del desgarró y se estima que los anclajes de los ejes podrían colapsar en cualquier momento, en base al nivel de pudrición interna que se observa y la pérdida crítica de pared residual.

**Propuestas y/o consejos** Se propone su apeo y reposición, puesto que no existen alternativas para permitir la viabilidad del ejemplar dentro de unos rangos razonablemente tolerables de riesgo asociado a él.
