**Expediente: 19/2024**  
AP-1107-2024  
PMR

FICHA DE COMUNICADO APEO DE ARBOLADO VIARIO (AP 1107/2024) 1ª PARTE

UBICACIÓN: 50345 - Trabajadores Inmigrantes. Avenida.

FICHA DE COMUNICADO DE APEO DE ARBOLADO VIARIO (AP 1107/24) PARTE 2ª

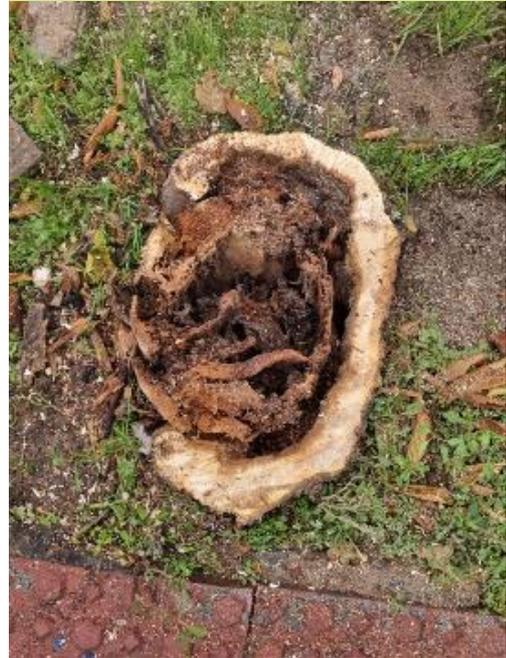
Tras la evaluación visual y posterior categorización del nivel de riesgo según la metodología TRAQ, el posible fallo por rotura radicular (caída rotacional) se clasifica como de RIESGO ALTO para peatones en la actualidad. Por lo tanto, se procede al apeo urgente del ejemplar al suponer un riesgo inadmisibles sin que sea posible otra acción o intervención razonablemente viable que pueda mitigar dicho riesgo.

Importante herida/cavidad desde la base del tronco/cuello hasta su parte superior con intensa pudrición activa y escasa pared residual. Durante inspección se constató balanceo/torsión de toda la estructura con el esfuerzo de un sólo brazo.
