**Expediente: 19/2024**  
AP-931-2024  
PMR

FICHA DE COMUNICADO APEO DE ARBOLADO VIARIO (AP 931/2024) 1ª PARTE

FICHA DE COMUNICADO DE APEO DE ARBOLADO VIARIO (AP 931/24) PARTE 2ª

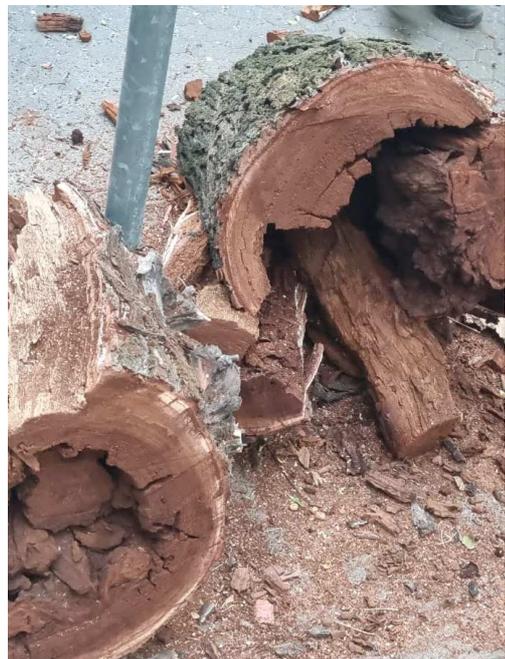
Se trataba de un árbol decrepito y terciado que en un día con vientos moderados se fractura por la parte superior del tronco perdiendo prácticamente la totalidad de la copa. La herida formada deja ver una intensa pudrición/cavidad que afecta a la totalidad el tronco.

Tras la evaluación visual y posterior categorización del nivel de riesgo según la metodología TRAQ, el posible fallo por rotura del tronco por encima del suelo se clasifica como de RIESGO ALTO para peatones en la actualidad. Por lo tanto, se procede al apeo urgente del ejemplar al suponer un riesgo inadmisibles sin que sea posible otra acción o intervención razonablemente viable que pueda mitigar dicho riesgo.
