**Expediente: 419/2024**

**SOLICITUD DE APEO DE ARBOLADO. PARTE 1.  
MOTIVO: INCOMPATIBILIDAD CON OBRA**

**Código: AP-1460-2024**

**Ubicación:** Tramo 4. Intersección Montes Sierra-SE-30- Avenida Luis Uruñuela

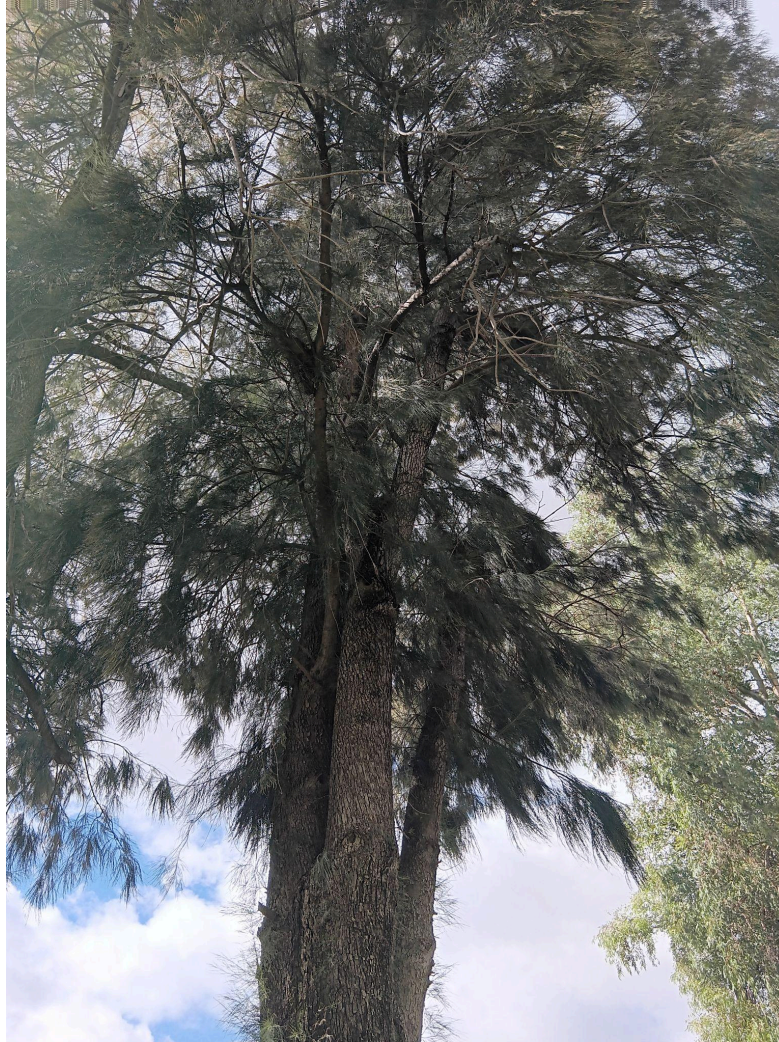
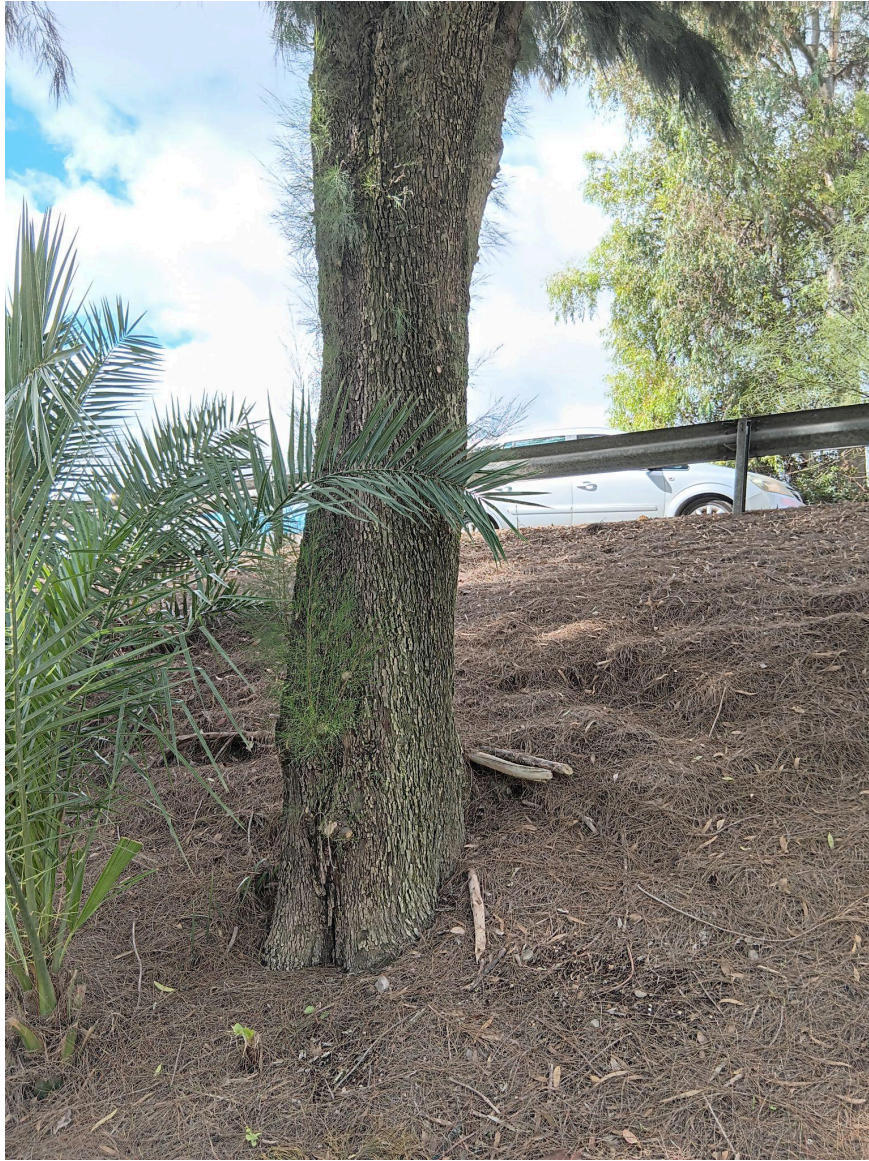
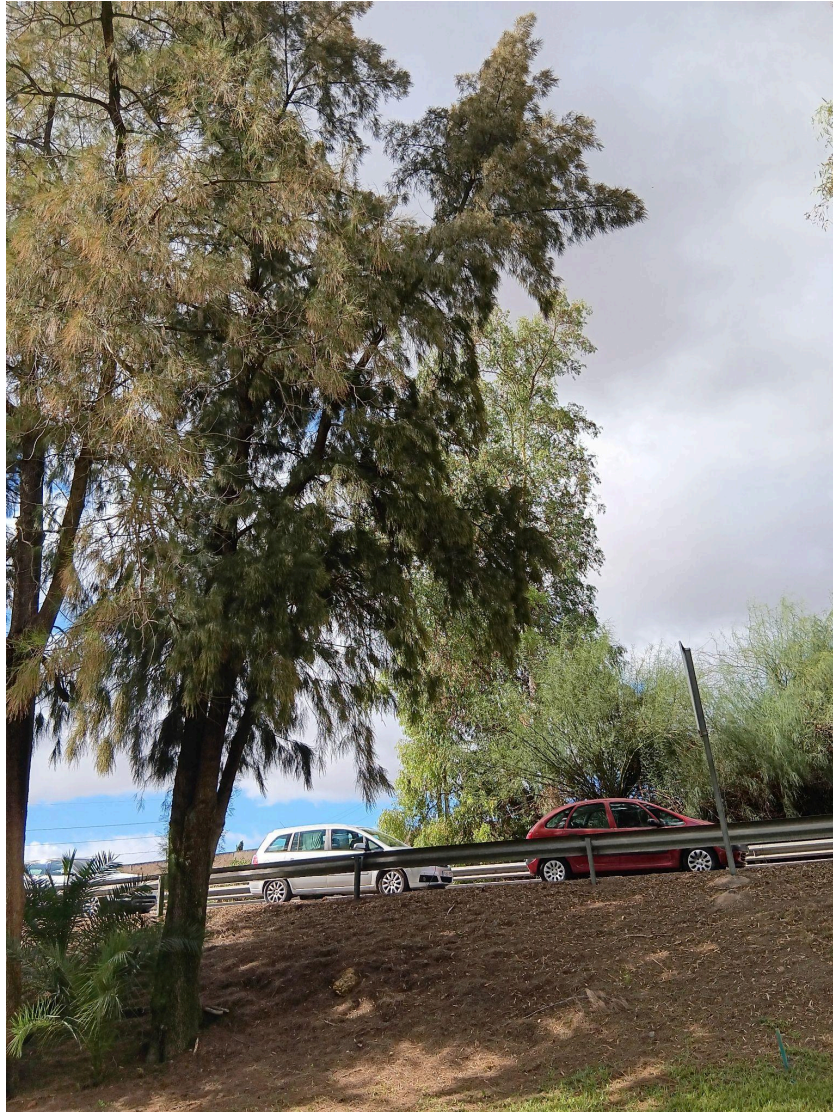
## 12. FOTOGRAFÍA DEL EJEMPLAR

No se aprecian lesiones graves. Ejemplar adulto con vigor y vitalidad altos. Presencia de contrafuertes en la base. Leve inclinación prácticamente despreciable. Densidad foliar alta.
- 10. ESTADO GENERAL:**

Normal. Presencia de contrafuertes en la base.
- 11. OBSERVACIONES:**

Interferencia ineludible de la posición arbolada con la obra Carril Bus Segregado Torreblanca-Sevilla Este-Santa Justa, la posición del ejemplar solapa con la trayectoria del carril bus y además coincide con una zona de parada.

Una vez realizado el estudio y contemplados todos los condicionantes que deben tenerse en cuenta para realizar los trabajos de trasplante con las garantías de éxito requeridas, se concluye que los daños radiculares que se provocarán irremediablemente, debido a los cortes requeridos para la delimitación del volumen de cepellón tendrán como consecuencia un importante estrés y decaimiento del estado fisiológico del árbol, sin poder garantizarse una mínima viabilidad del trasplante.
