**SOLICITUD DE APEO DE ARBOLADO. PARTE 1.
MOTIVO: INCOMPATIBILIDAD CON OBRA**

Código: AP-1461-2024

Ubicación: Tramo 4. Intersección Montes Sierra-SE-30- Avenida Luis Uruñuela

SOLICITUD DE APEO DE ARBOLADO (AP-1461-2024). PARTE 2
MOTIVO: INCOMPATIBILIDAD CON OBRA

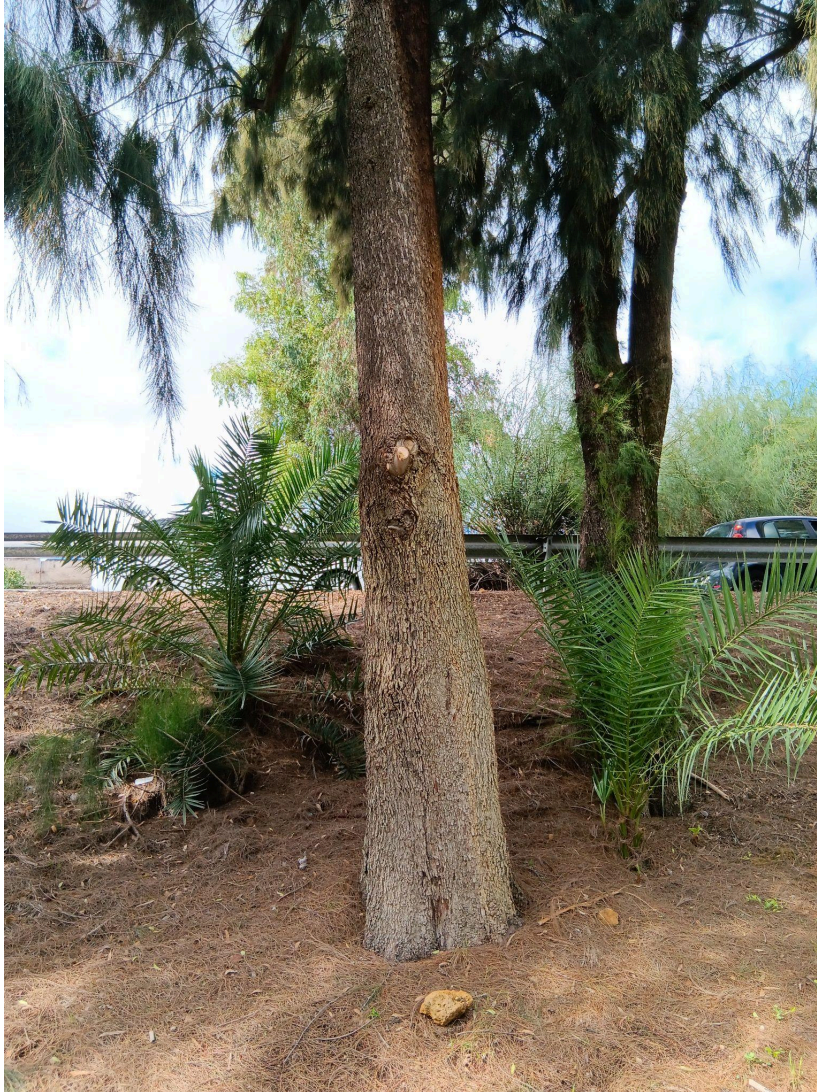
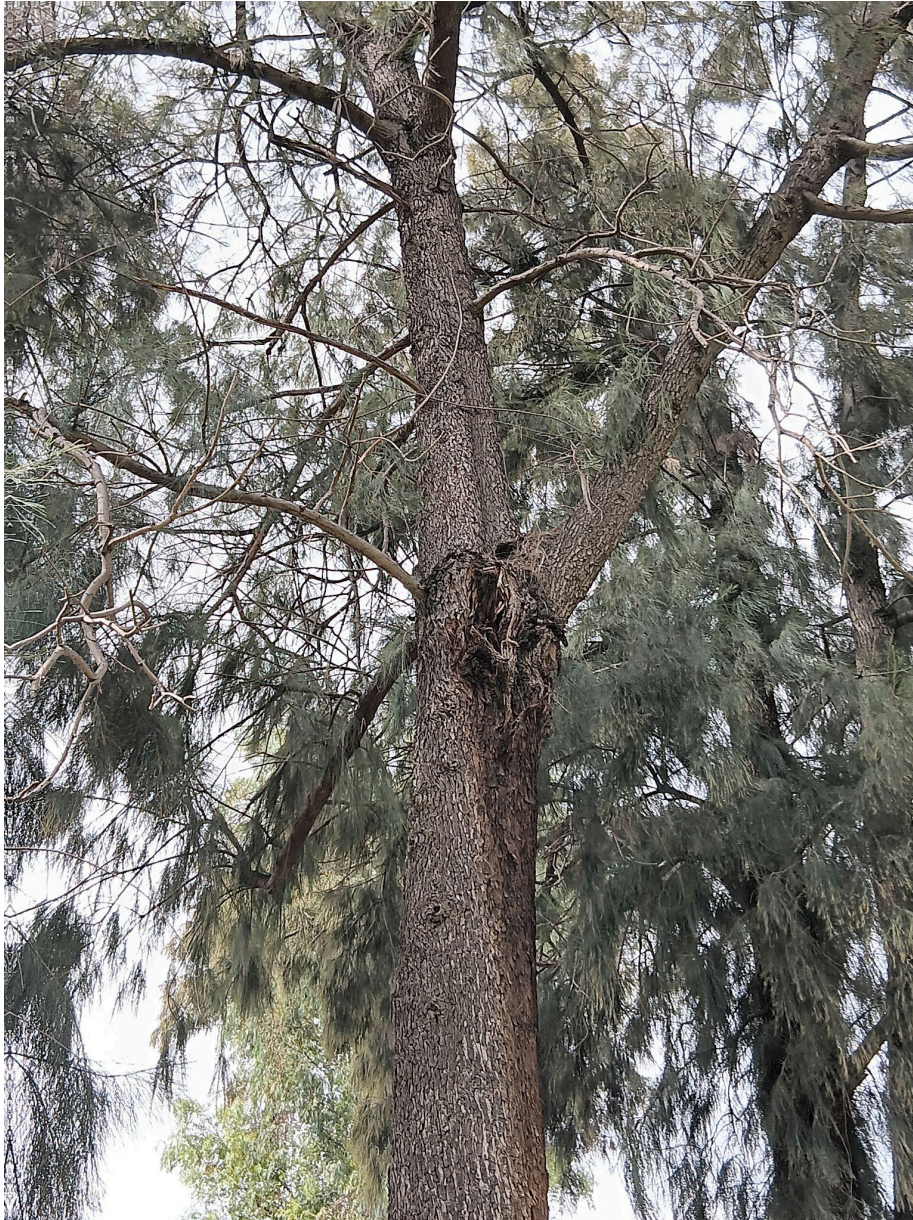
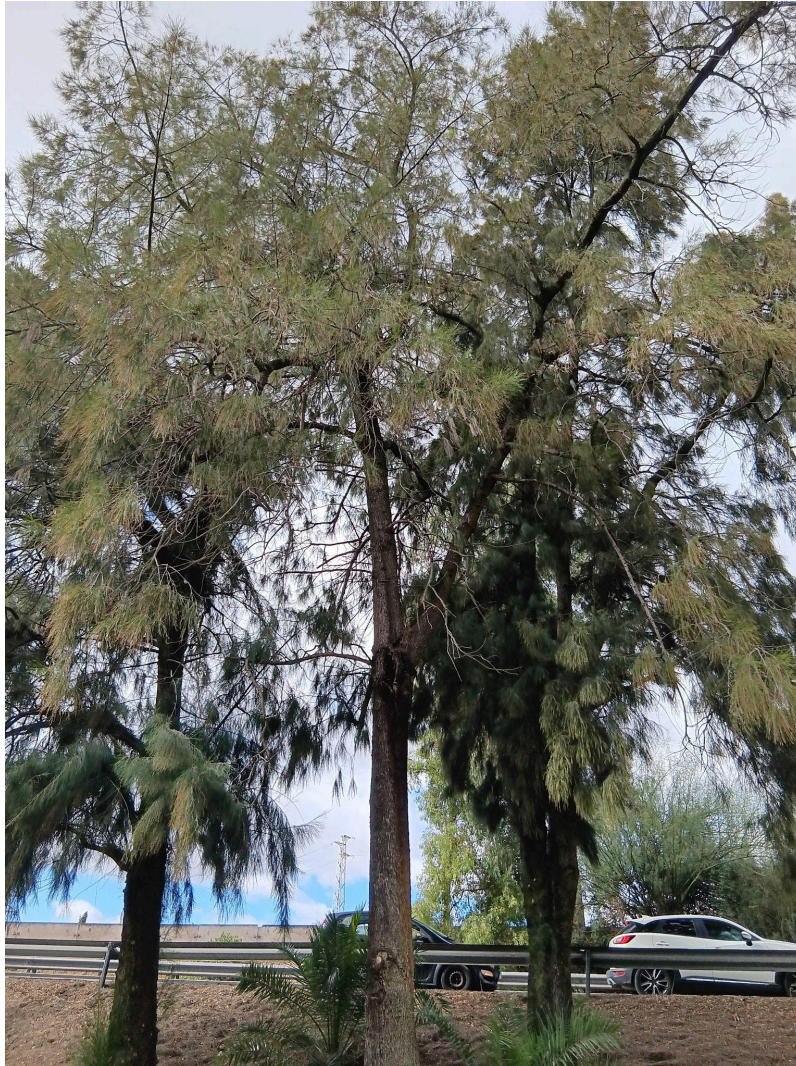
12. FOTOGRAFÍA DEL EJEMPLAR

No se aprecian lesiones graves.

Normal. Ejemplar adulto con vigor y vitalidad media. Presencia de contrafuerte en la base. Densidad foliar alta. Se observa necrosis.

Una vez realizado el estudio y contemplados todos los condicionantes que deben tenerse en cuenta para realizar los trabajos de trasplante con las garantías de éxito requeridas, se concluye que los daños radiculares que se provocarán irremediablemente, debido a los cortes requeridos para la delimitación del volumen de cepellón tendrán como consecuencia un importante estrés y decaimiento del estado fisiológico del árbol, sin poder garantizarse una mínima viabilidad del trasplante.

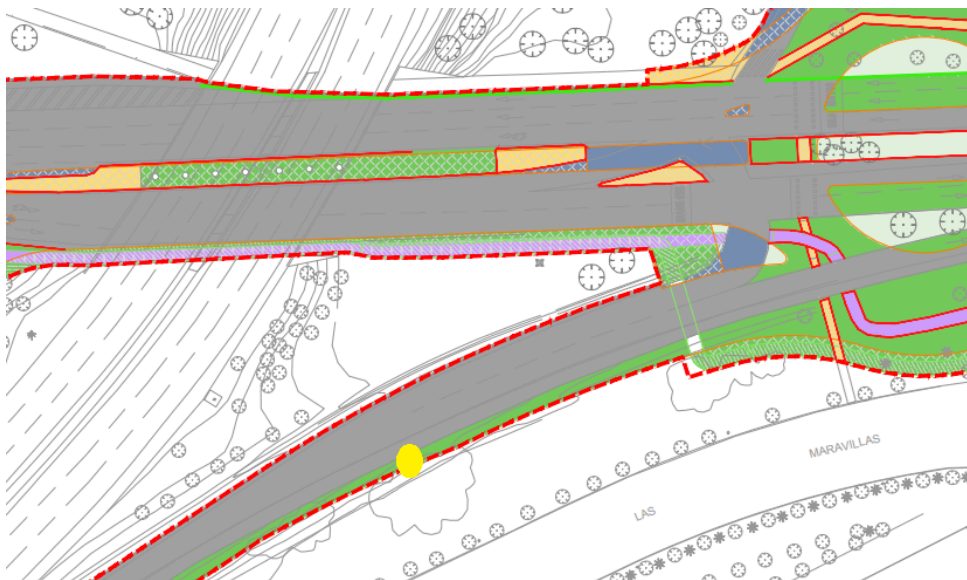
14. PLANO INTERFERENCIA CON LA OBRA

Interferencia ineludible de la posición arbolada con la obra Carril Bus Segregado Torreblanca-Sevilla Este-Santa Justa, la posición del ejemplar solapa con la trayectoria del carril bus y además coincide con una zona de parada.
