SOLICITUD DE APEO DE ARBOLADO. PARTE 1.
MOTIVO: INCOMPATIBILIDAD CON OBRA

Código: AP-1462-2024

Ubicación: Tramo 4. Intersección Montes Sierra-SE-30- Avenida Luis Uruñuela

SOLICITUD DE APEO DE ARBOLADO (AP-1462-2024). PARTE 2
MOTIVO: INCOMPATIBILIDAD CON OBRA

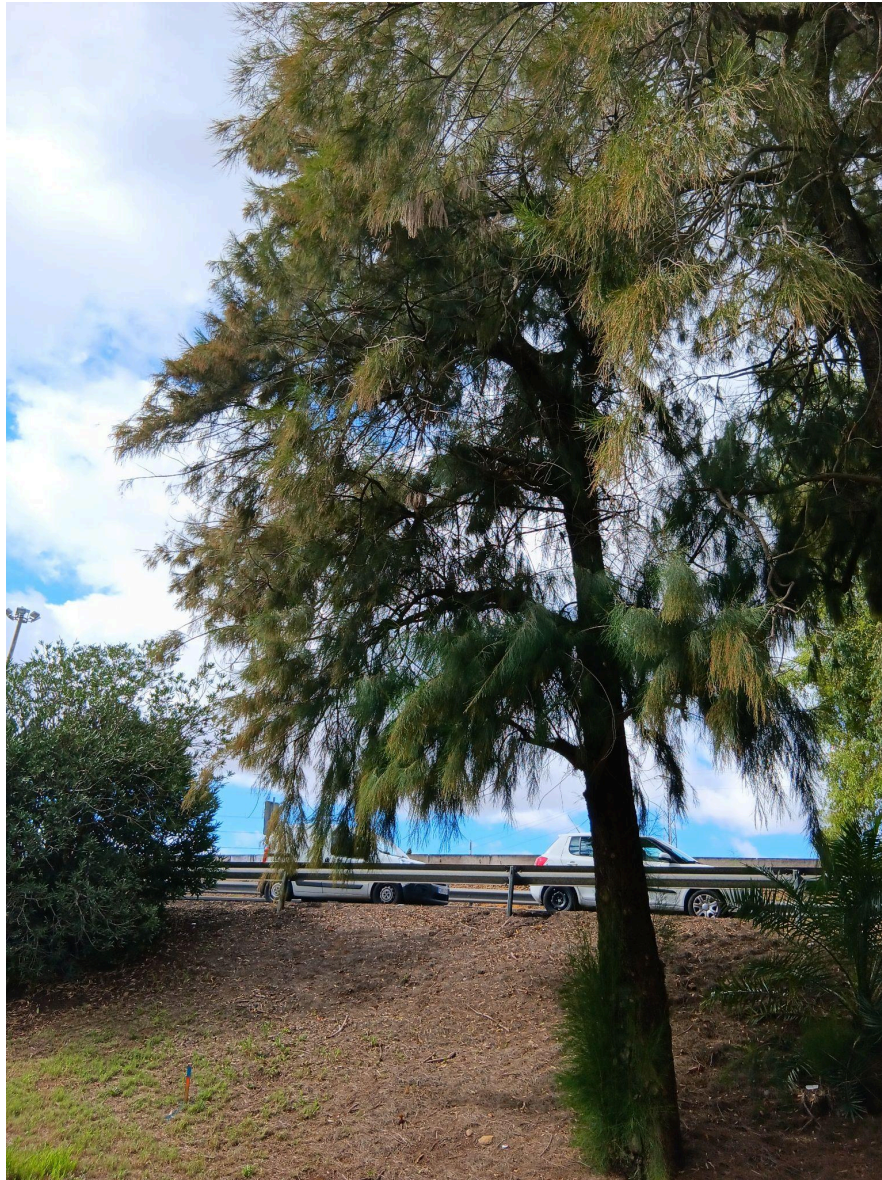
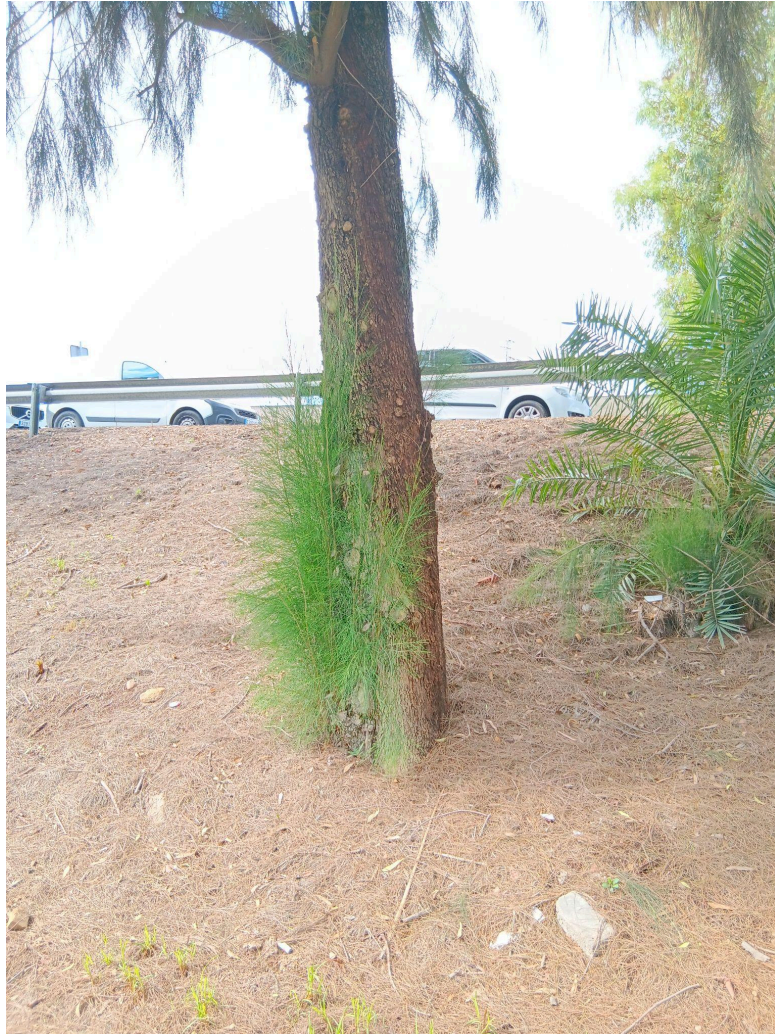
12. FOTOGRAFÍA DEL EJEMPLAR

- 1. FECHA:** 19.11.24
- 2. SITUACIÓN:** Acceso a la Avenida Alcalde Luis Uruñuela desde la SE-30
- 3. DISTRITO:** Este-Alcosa-Torreblanca
- 4. ESPECIE:** Casuarina equisetifolia
- 5. P.C. (c.m):** 167
- 6. ALTURA (m):** 8
- 7. ALCORQUE (m):** Mediana
- 8. LATITUD DE ACERADO(m):** -
- 9. LESIONES GRAVES:**
No se aprecian lesiones graves.
- 10. ESTADO GENERAL:**
Ejemplar adulto con vigor y vitalidad alta. Presencia de contrafuerte en la base. Densidad foliar alta. Se observa necrosis. Presencia de chupones en la base. Inclinación 10º Norte.
- 11. OBSERVACIONES:**
Interferencia ineludible de la posición arbolada con la obra Carril Bus Segregado Torreblanca-Sevilla Este-Santa Justa, la posición del ejemplar solapa con la trayectoria del carril bus y además coincide con una zona de parada.

Una vez realizado el estudio y contemplados todos los condicionantes que deben tenerse en cuenta para realizar los trabajos de trasplante con las garantías de éxito requeridas, se concluye que los daños radiculares que se provocarán irremediablemente, debido a los cortes requeridos para la delimitación del volumen de cepellón tendrán como consecuencia un importante estrés y decaimiento del estado fisiológico del árbol, sin poder garantizarse una mínima viabilidad del trasplante.

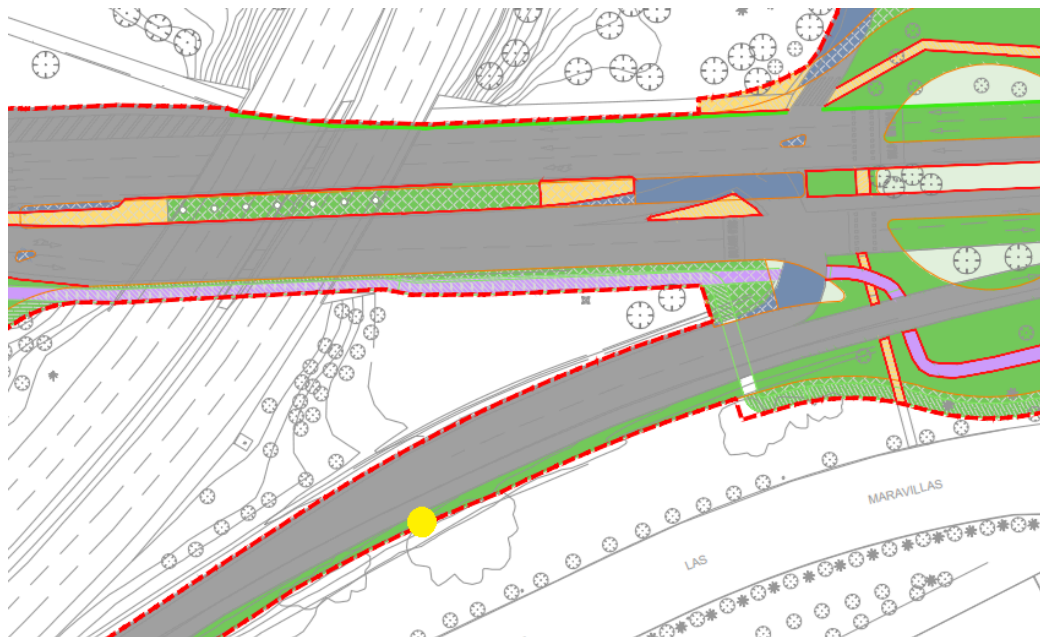
14. PLANO INTERFERENCIA CON LA OBRA

Inicialmente este ejemplar no estaba contemplado en el proyecto pero para ejecutar el acceso desde la SE-30 hacia la Avda. Alcalde Luis Uruñuela, se ha tenido que desplazar hacia fuera el pie del talud quedando afectado este ejemplar. Después de estudiar las alternativas viables para preservar el árbol afectado, se justifica la solicitud de apeo por criterios INCOMPATIBILIDAD CON LA OBRA.
