**SOLICITUD DE APEO DE ARBOLADO. PARTE 1.
MOTIVO: INCOMPATIBILIDAD CON OBRA**

Código: AP-122-2024

Ubicación: Tramo 7. Avenida de la Aeronáutica.

SOLICITUD DE APEO DE ARBOLADO (AP-122-2024). PARTE 2
MOTIVO: INCOMPATIBILIDAD CON OBRA

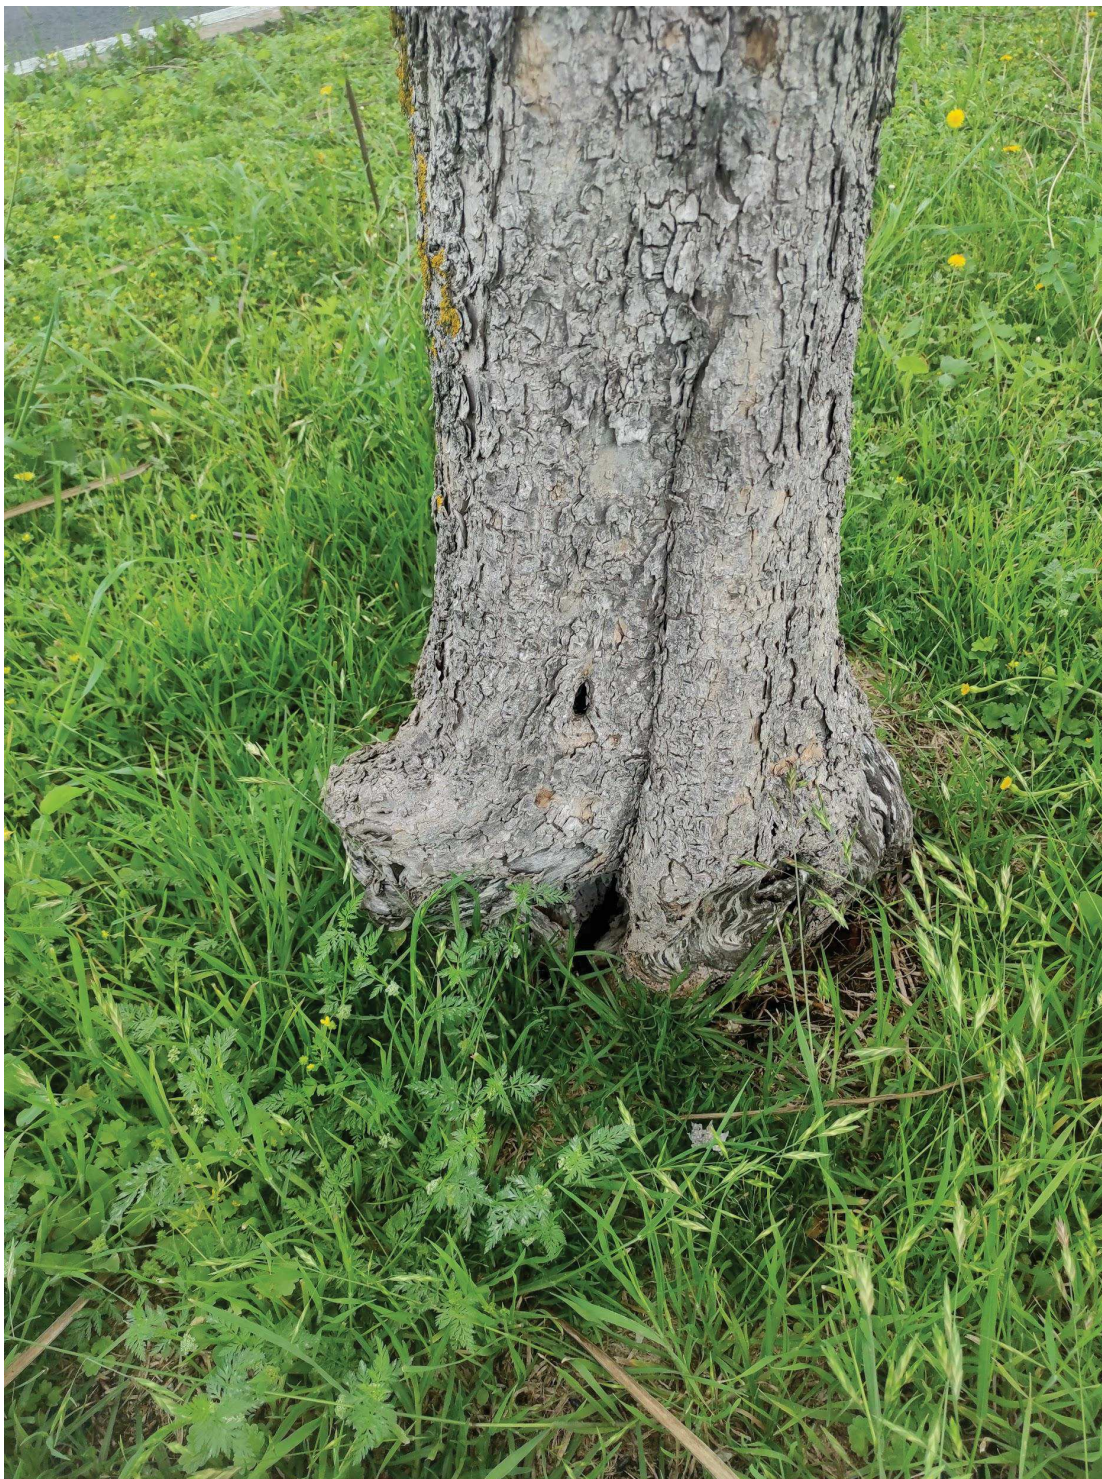
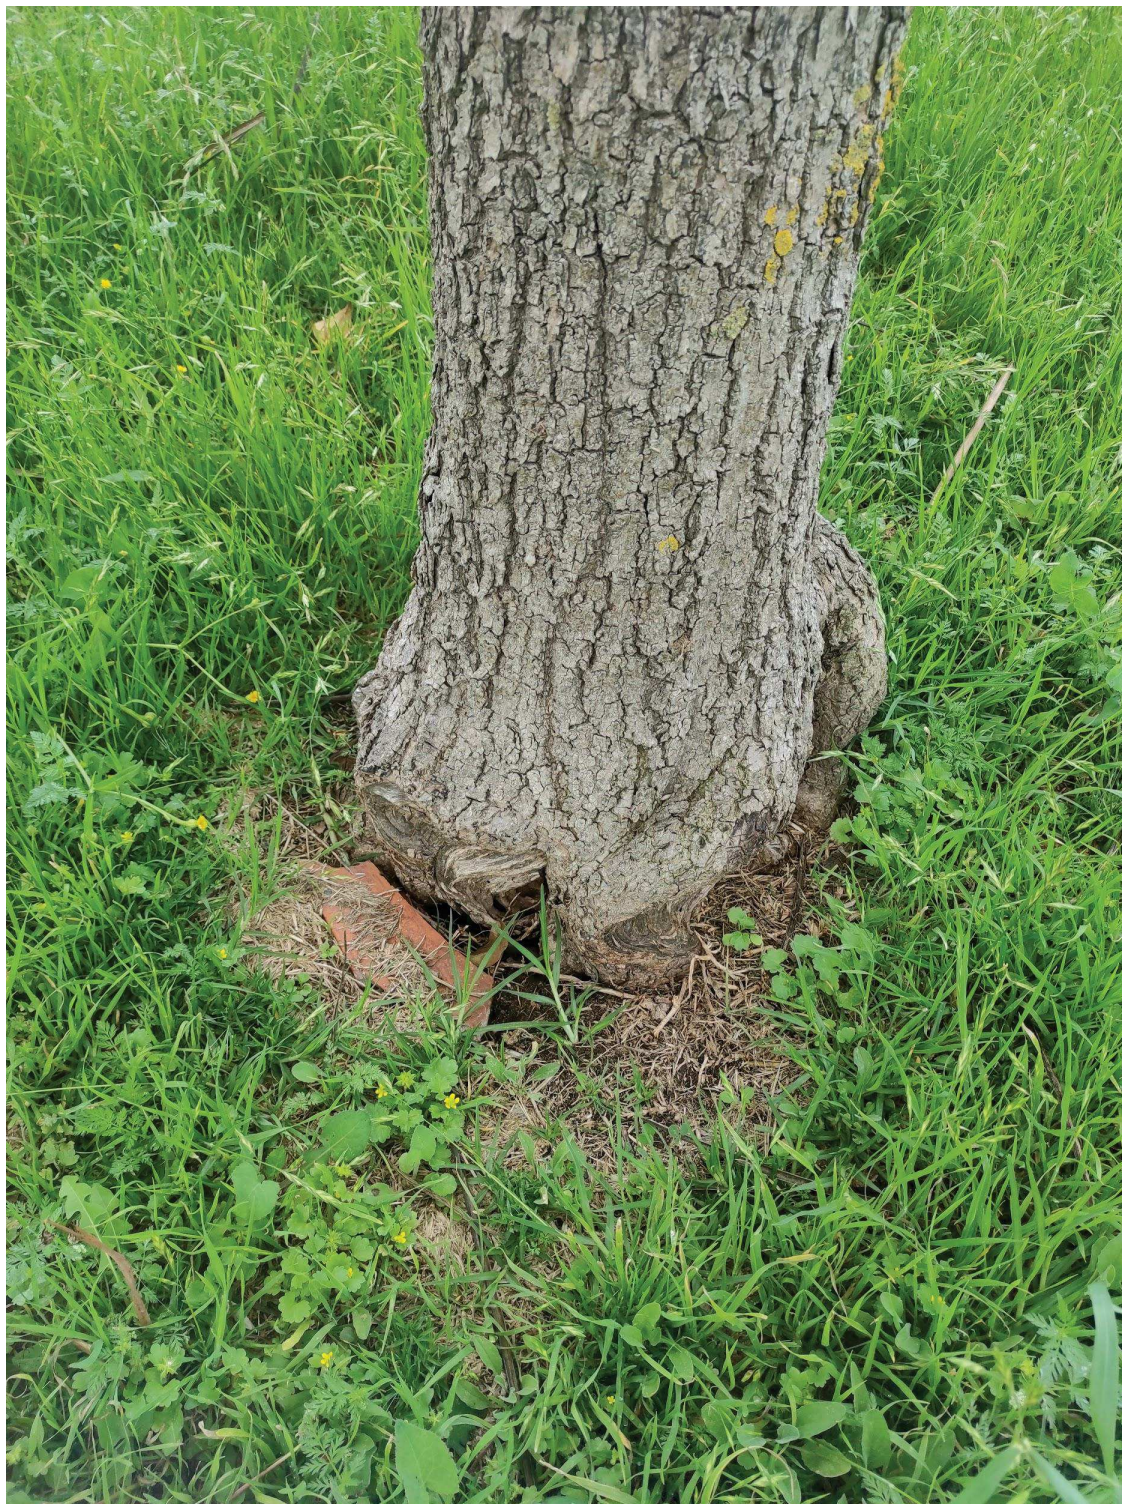
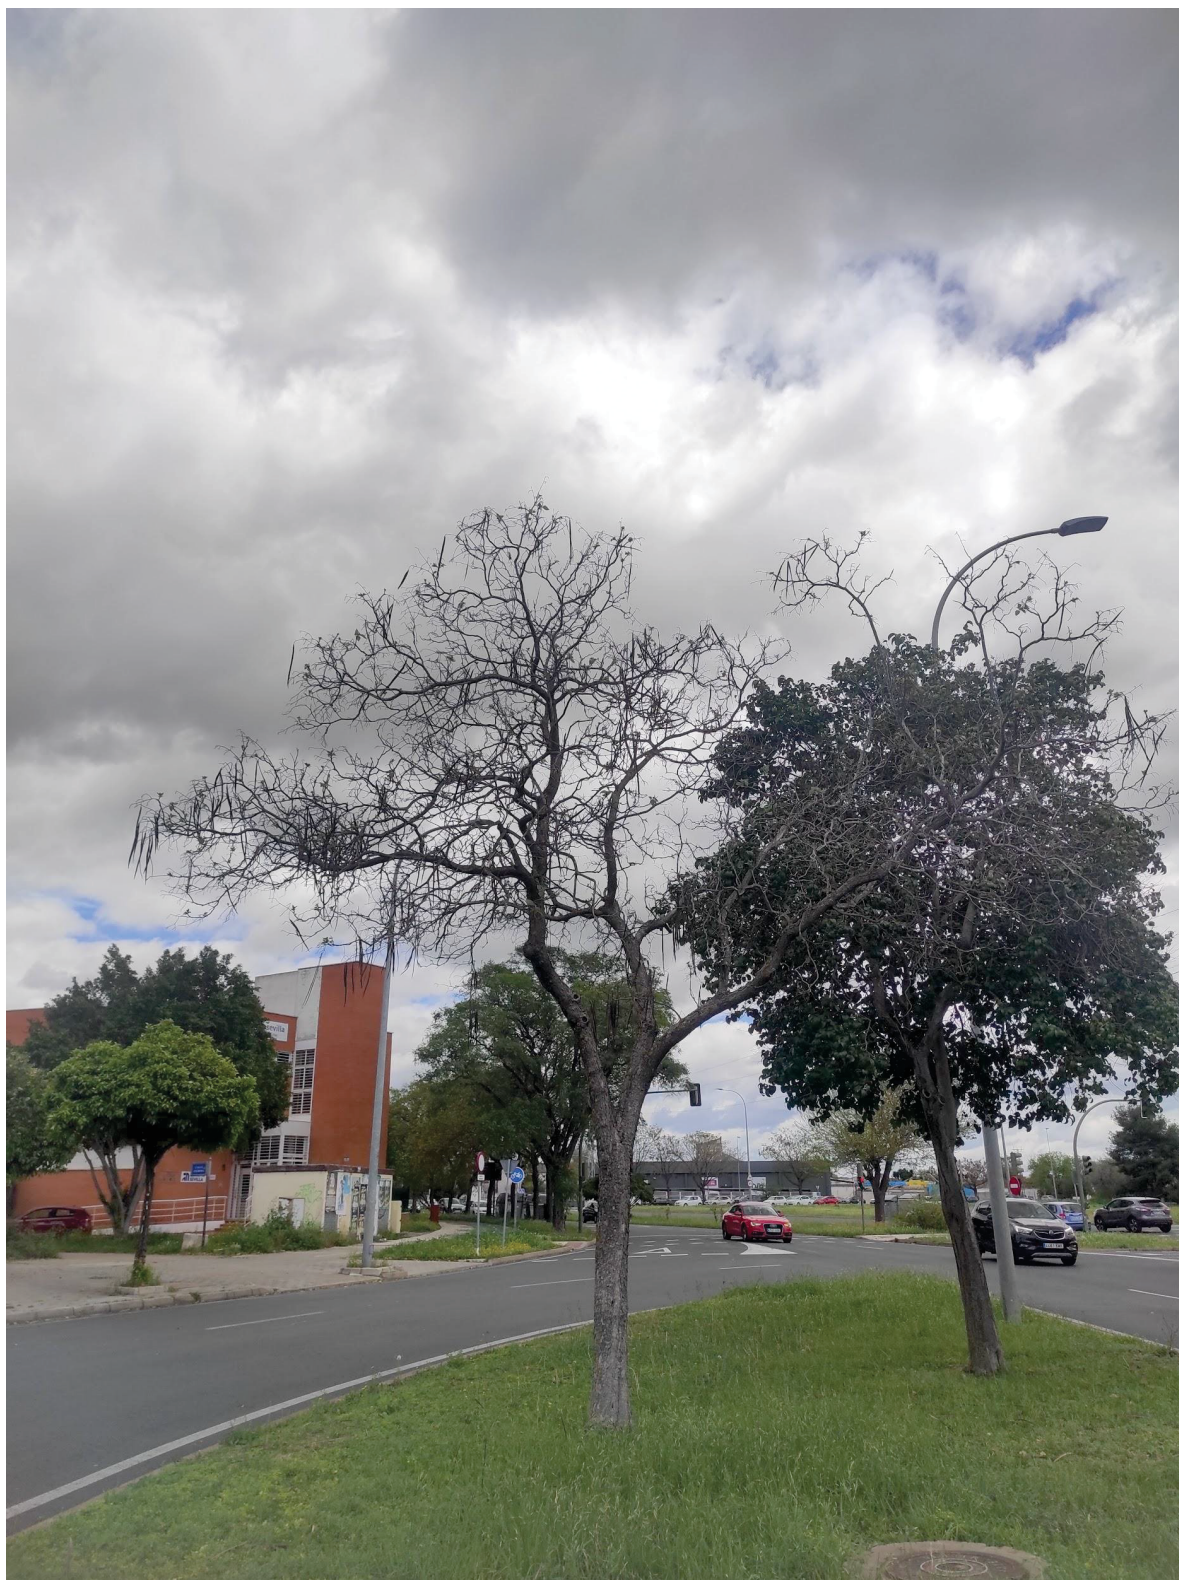
12. FOTOGRAFÍA DEL EJEMPLAR:

Presencia de contrafuertes y heridas superficiales con callo en base derivada de trabajos de mantenimiento además presenta en el mismo punto una cavidad. Vitalidad media

Puesto que la ejecución del proyecto no es compatible con la posición del ejemplar, y que no existen alternativas viables para preservar el árbol afectado, se justifica la solicitud de apeo por criterios INCOMPATIBILIDAD CON LA OBRA.

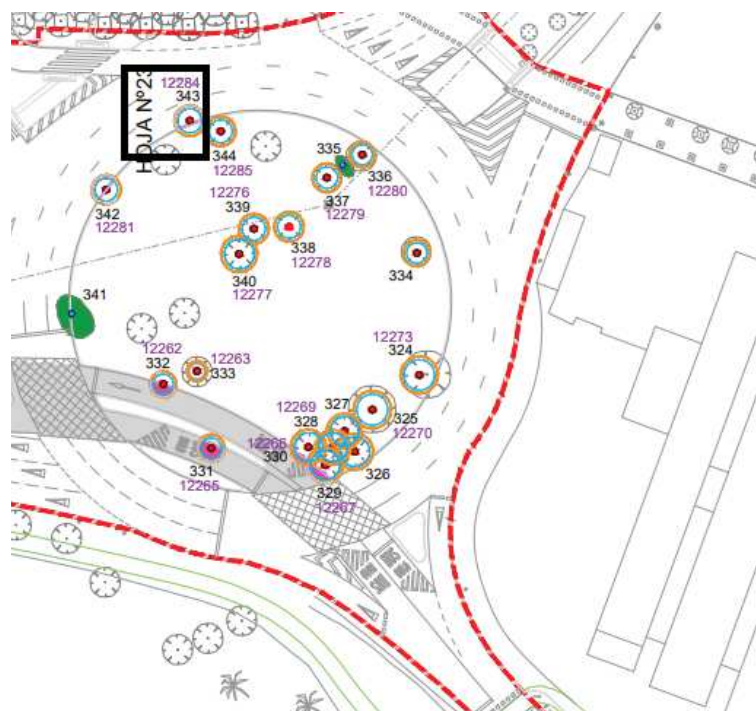
14. PLANO DE INTERFERENCIA CON LA OBRA

Interferencia ineludible de la posición arbolada con la obra Carril Bus Segregado Torreblanca-Sevilla Este-Santa Justa, la posición del ejemplar solapa con la reurbanización de la zona, al desaparecer la mediana y convertirse en una rotonda.
