SOLICITUD DE APEO DE ARBOLADO. PARTE 1.
MOTIVO: INCOMPATIBILIDAD CON OBRA

Código: AP-128-2024

Ubicación: Tramo 7. Avenida de la Aeronáutica.

SOLICITUD DE APEO DE ARBOLADO (AP-128-2024). PARTE 2

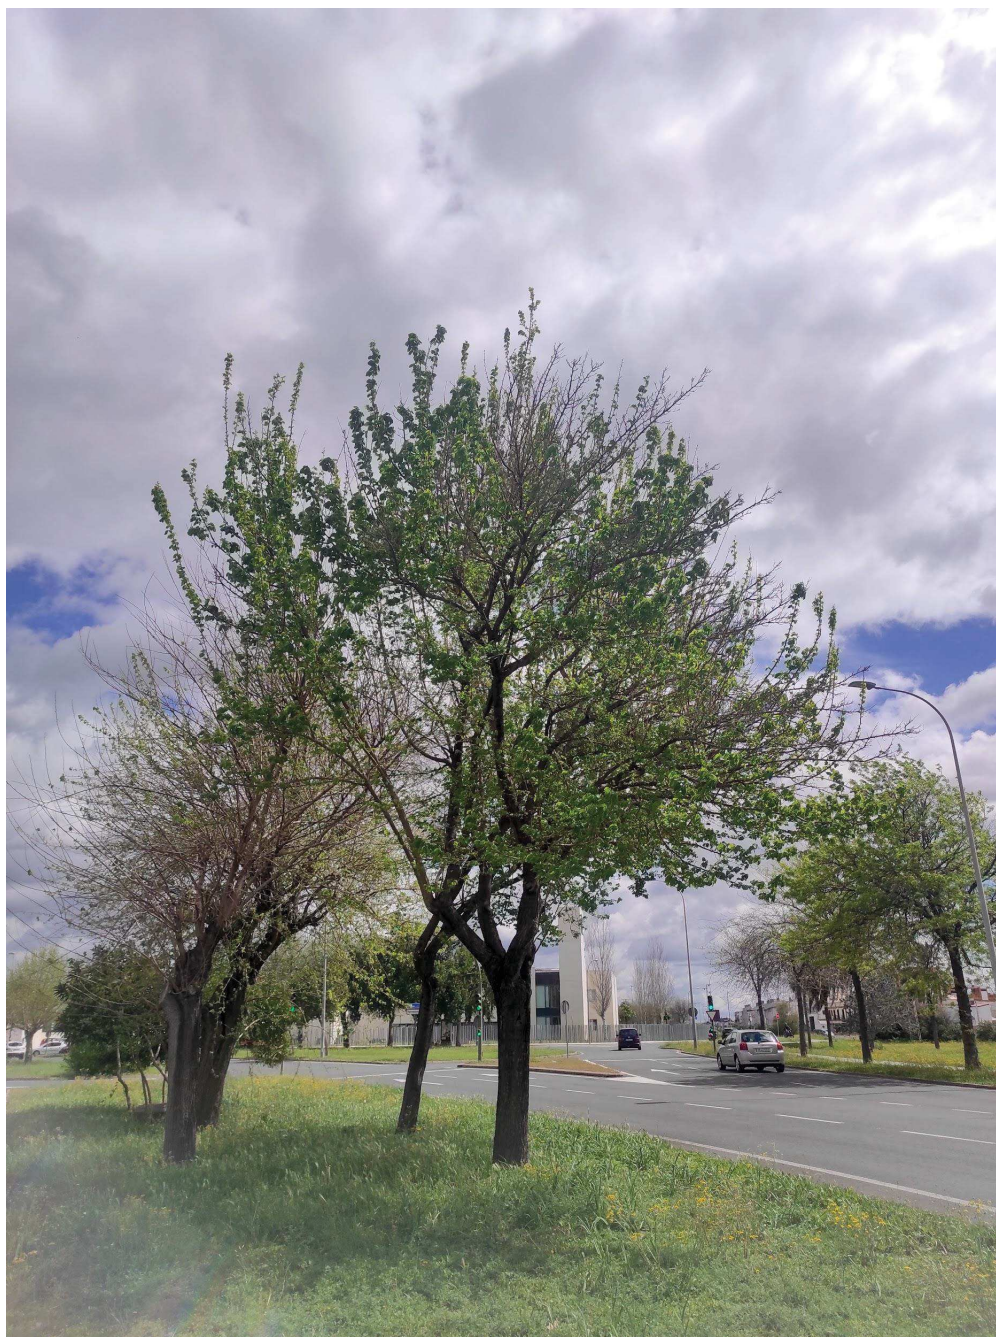
12. FOTOGRAFÍA DEL EJEMPLAR:

No se aprecian lesiones/defectos graves.

Normal

Interferencia ineludible de la posición arbolada con la obra Carril Bus Segregado Torreblanca-Sevilla Este-Santa Justa, la posición del ejemplar solapa con la trayectoria propia del carril. Vitalidad alta.

Una vez realizado el estudio y contemplados todos los condicionantes que deben tenerse en cuenta para realizar los trabajos de trasplante con las garantías de éxito requeridas, se concluye que los daños radiculares que se provocarán irremediablemente, debido a los cortes requeridos para la delimitación del volumen de cepellón tendrán como consecuencia un importante estrés y decaimiento del estado fisiológico del árbol, sin poder garantizarse una mínima viabilidad del trasplante.

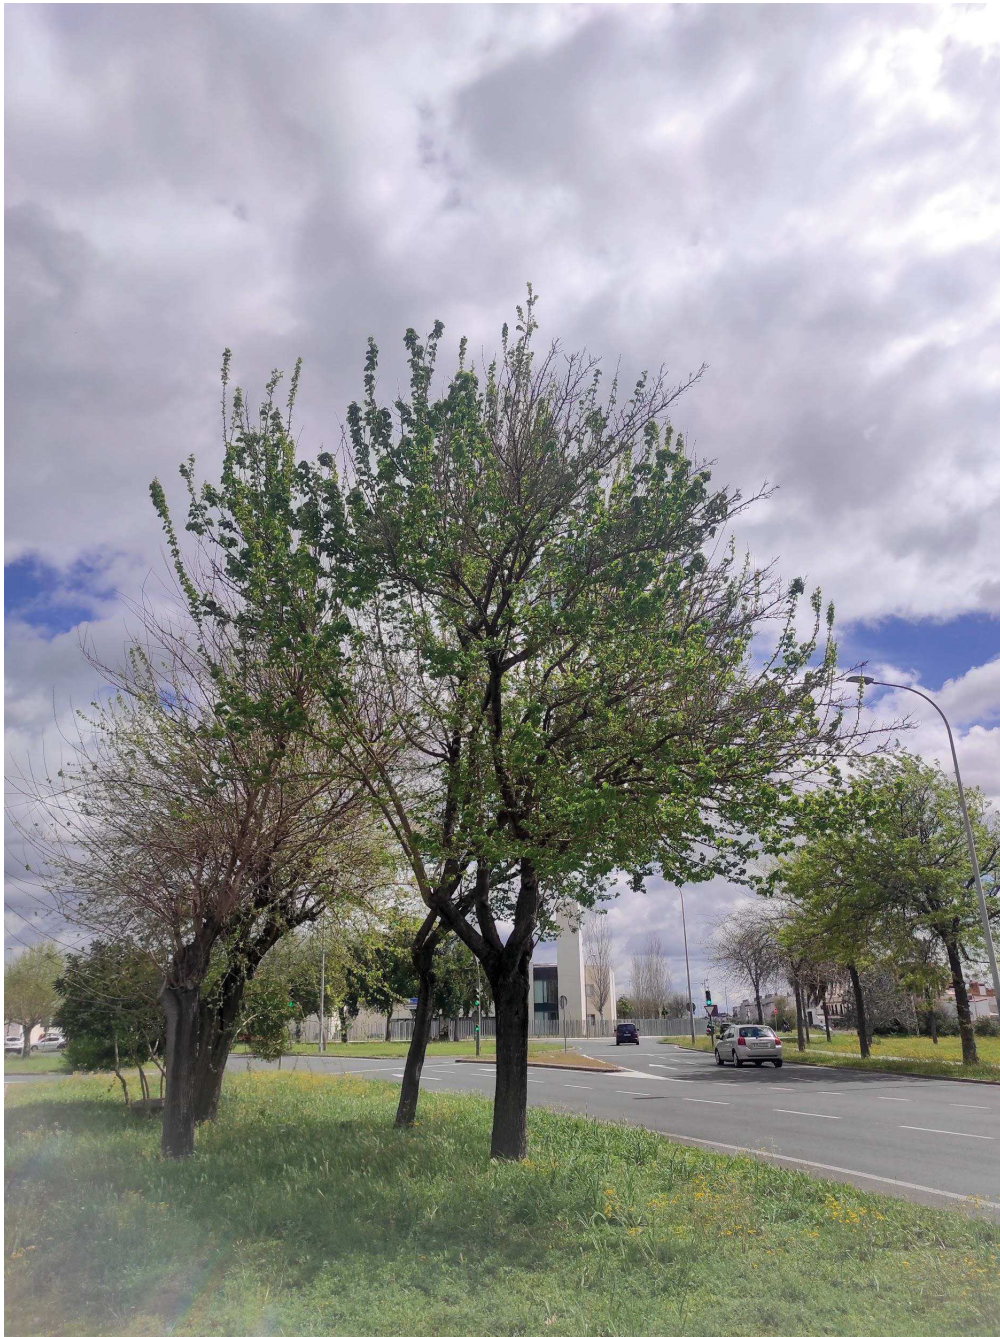
12. FOTOGRAFÍA DEL EJEMPLAR:

No se aprecian lesiones/defectos graves.

Normal

Interferencia ineludible de la posición arbolada con la obra Carril Bus Segregado Torreblanca-Sevilla Este-Santa Justa, la posición del ejemplar solapa con la trayectoria propia del carril. Vitalidad alta.

Una vez realizado el estudio y contemplados todos los condicionantes que deben tenerse en cuenta para realizar los trabajos de trasplante con las garantías de éxito requeridas, se concluye que los daños radiculares que se provocarán irremediablemente, debido a los cortes requeridos para la delimitación del volumen de cepellón tendrán como consecuencia un importante estrés y decaimiento del estado fisiológico del árbol, sin poder garantizarse una mínima viabilidad del trasplante.
