**Expediente: 242/2024**

(AP-145-2024 a AP-152-2024)  
AP-146-2024  
IGH

**SOLICITUD DE APEO DE ARBOLADO. PARTE 1.  
MOTIVO: INCOMPATIBILIDAD CON OBRA**

**Código: AP-146-2024**

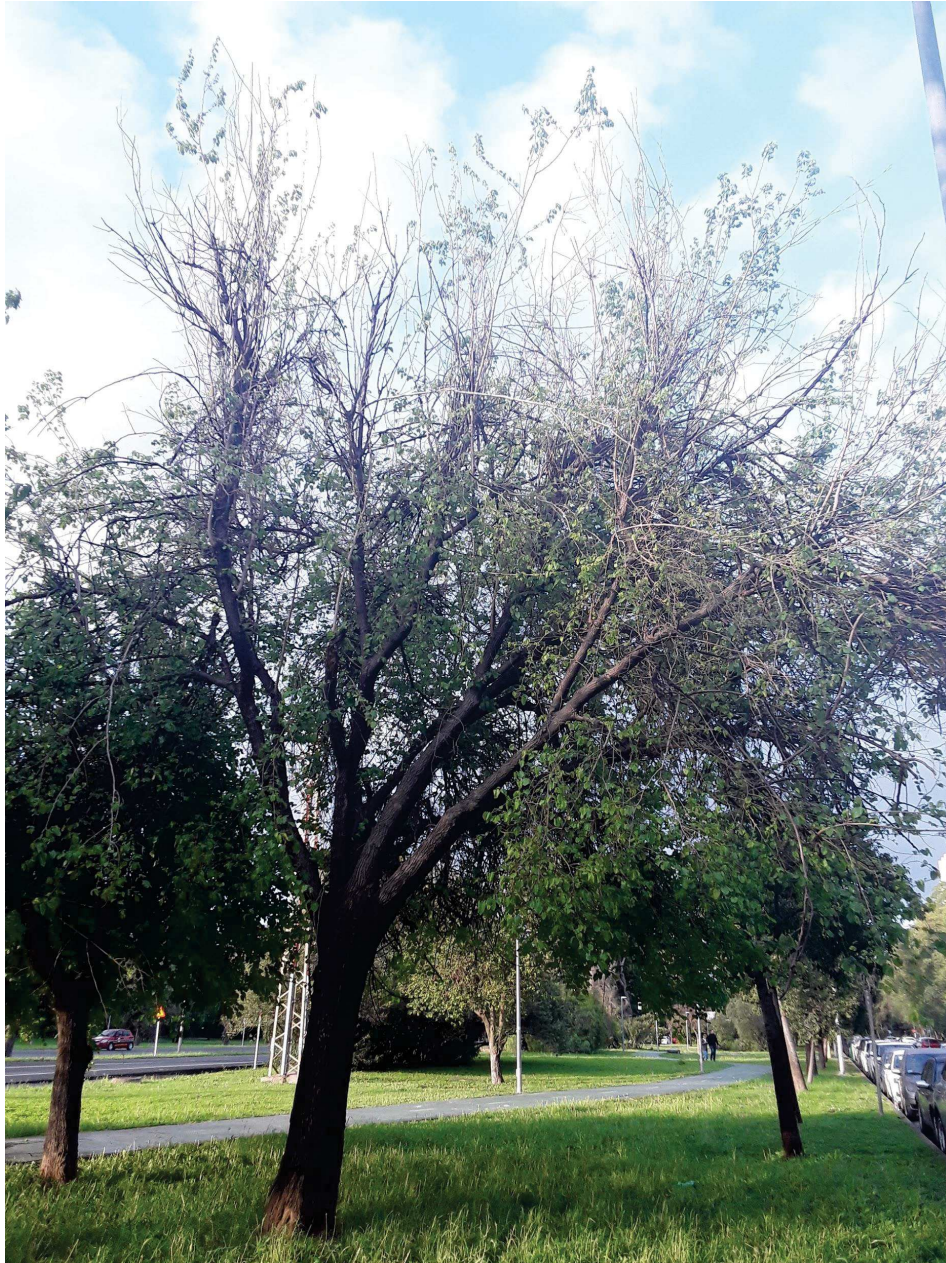
## 11. FOTOGRAFÍA DEL EJEMPLAR

1. **FECHA:** 26.02.24
2. **SITUACIÓN:** Interseccion Montes Sierra-SE-30- Avenida Luis Uruñuela
3. **DISTRITO:** Sevilla Este
4. **ESPECIE:** Morus alba
5. **P.C. (c.m):** 140
6. **ALTURA (m):** Zona verde
7. **LATITUD DE ACERADO(m):** 0
8. **LESIONES GRAVES:**  
Desgarros en copa y ramas.
9. **ESTADO GENERAL:**  
Alterado
10. **OBSERVACIONES:**

Presencia de contrafuertes. Herida superficial con callo en base. Múltiples ramas secas. Codominancia con corteza incluida en cruz.

Una vez realizado el estudio y contemplados todos los condicionantes que deben tenerse en cuenta para realizar los trabajos de trasplante con las garantías de éxito requeridas, se concluye que los daños radiculares que se provocarán irremediablemente, debido a los cortes requeridos para la delimitación del volumen de cepellón tendrán como consecuencia un importante estrés y decaimiento del estado fisiológico del árbol, sin poder garantizarse una mínima viabilidad del trasplante.
