SOLICITUD DE APEO DE ARBOLADO. PARTE 1.
MOTIVO: INCOMPATIBILIDAD CON OBRA

Código: AP-167-2024

Ubicación: Tramo 6. Avenida de las Ciencias

SOLICITUD DE APEO DE ARBOLADO (AP-167-2024). PARTE 2
MOTIVO: INCOMPATIBILIDAD CON OBRA

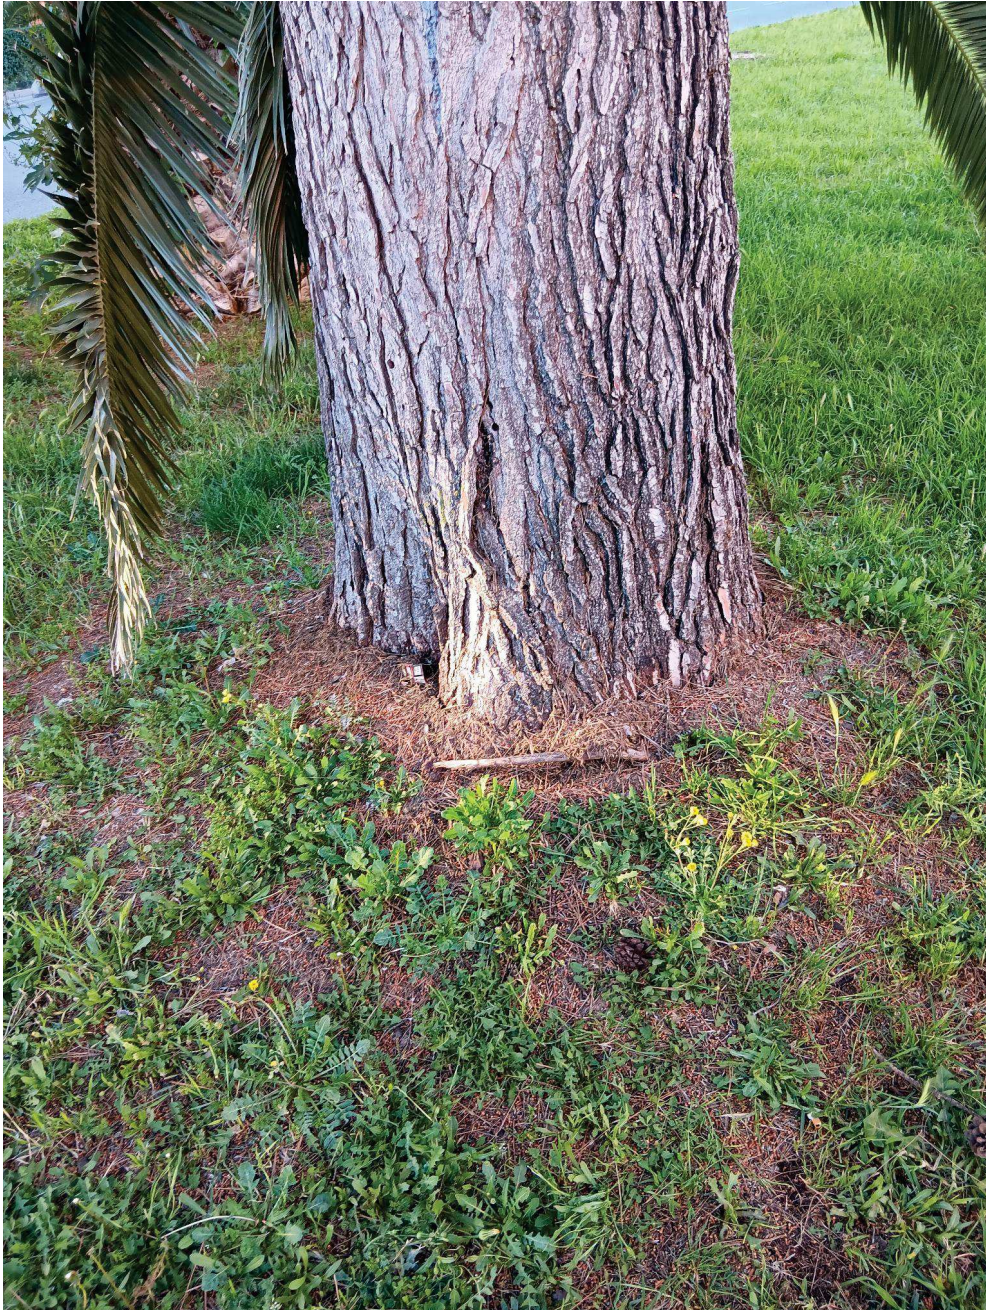
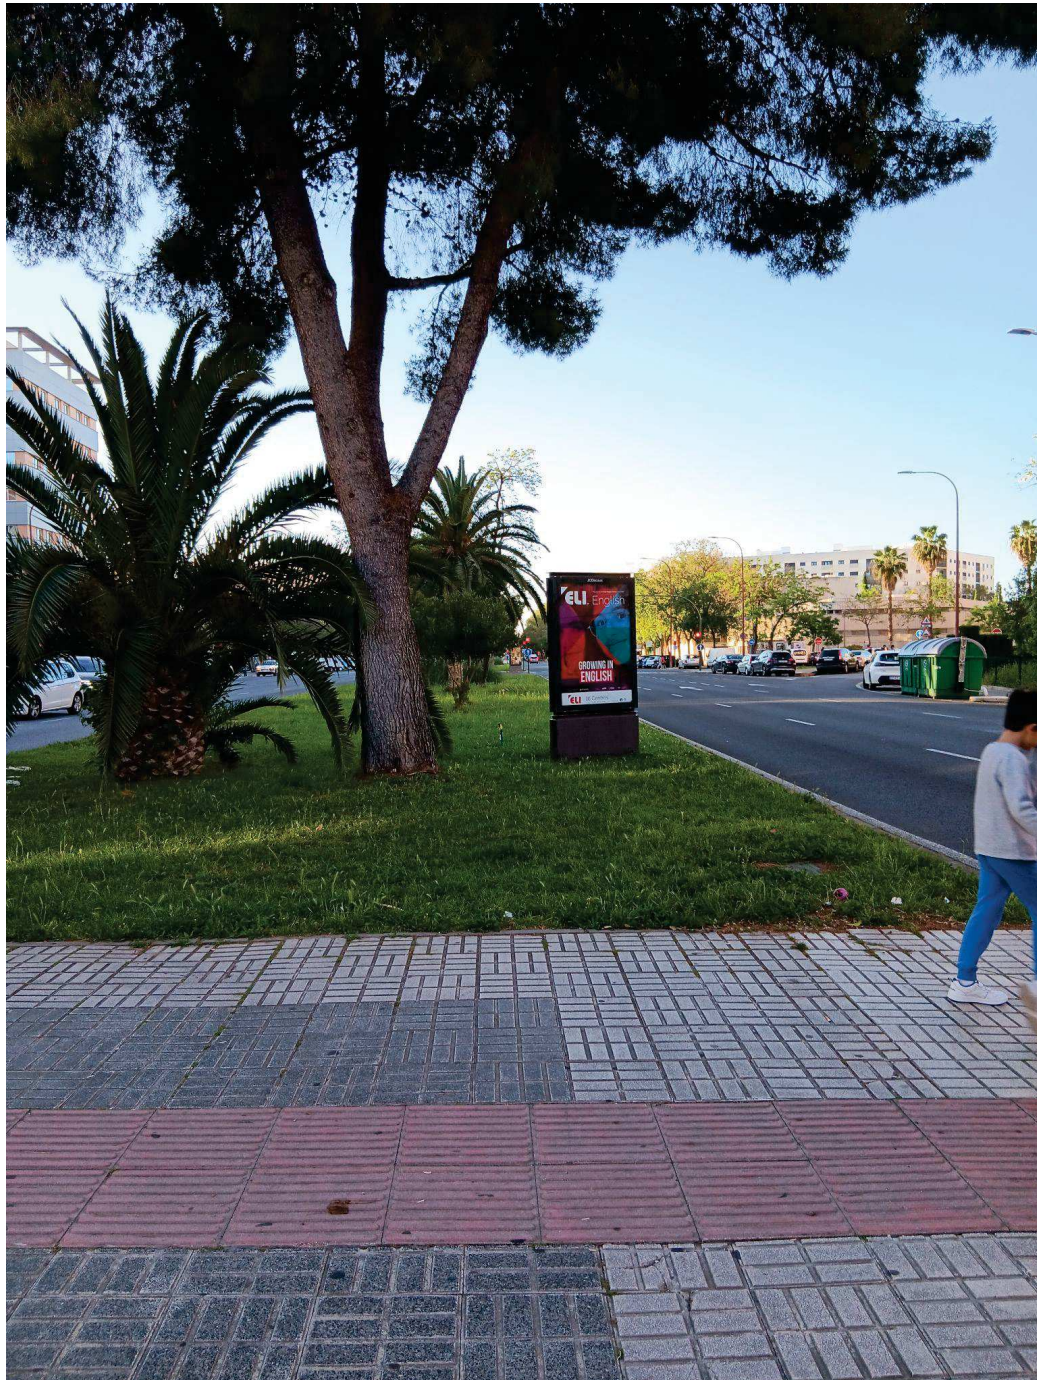
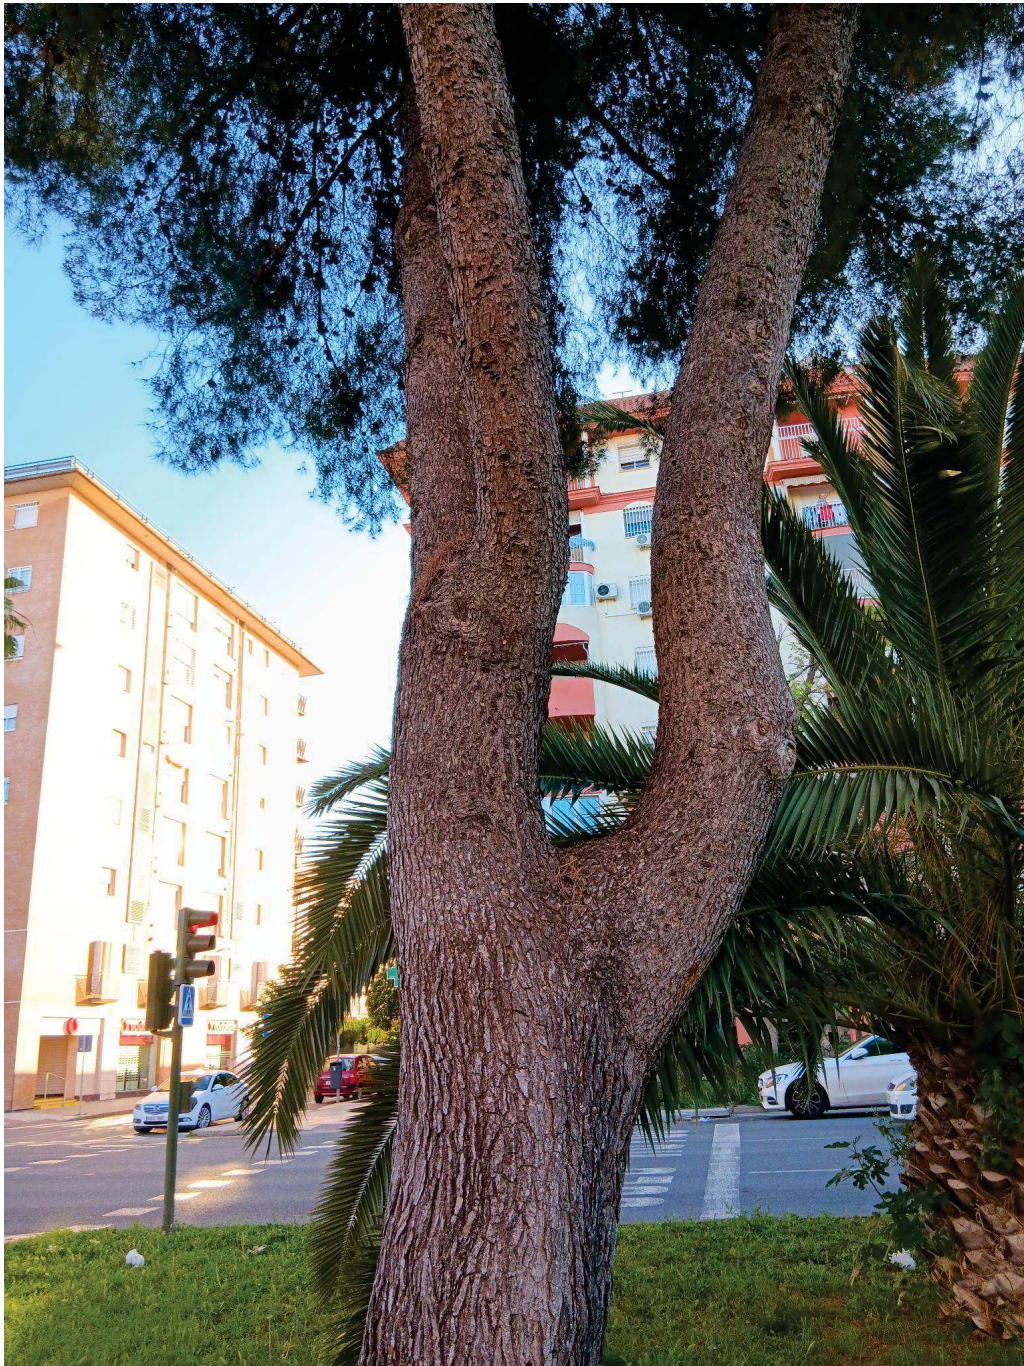
12. FOTOGRAFÍA DEL EJEMPLAR

1. **FECHA:** 15.05.24
2. **SITUACIÓN:** Avenida de las Ciencias
3. **DISTRITO:** Este-Alcosa-Torreblanca
4. **ESPECIE:** Pinus pinea
5. **P.C. (c.m):** 230
6. **ALTURA (m):** 16
7. **ALCORQUE (m):** Mediana
8. **LATITUD DE ACERADO(m):** -
9. **LESIONES GRAVES:**

Sin lesiones graves

Presencia de contrafuertes, con leve inclinación de 46° NE. Codominancia en cruz y ramas.

Interferencia ineludible de la posición arbolada con la obra Carril Bus Segregado Torreblanca-Sevilla Este-Santa Justa, la posición del ejemplar solapa con la trayectoria propia del carril.

Una vez realizado el estudio y contemplados todos los condicionantes que deben tenerse en cuenta para realizar los trabajos de trasplante con las garantías de éxito requeridas, se concluye que los daños radiculares que se provocarán irremediablemente, debido a los cortes requeridos para la delimitación del volumen de cepellón tendrán como consecuencia un importante estrés y decaimiento del estado fisiológico del árbol, sin poder garantizarse una mínima viabilidad del trasplante.
