SOLICITUD DE APEO DE ARBOLADO (AP-777-2024) PARTE 1ª
MOTIVO: INCOMPATIBILIDAD CON OBRA

Código: AP-777-2024

Ubicación: Calle Parque de los Alcornocales

SOLICITUD DE APEO DE ARBOLADO (AP-777-2024) PARTE 2ª

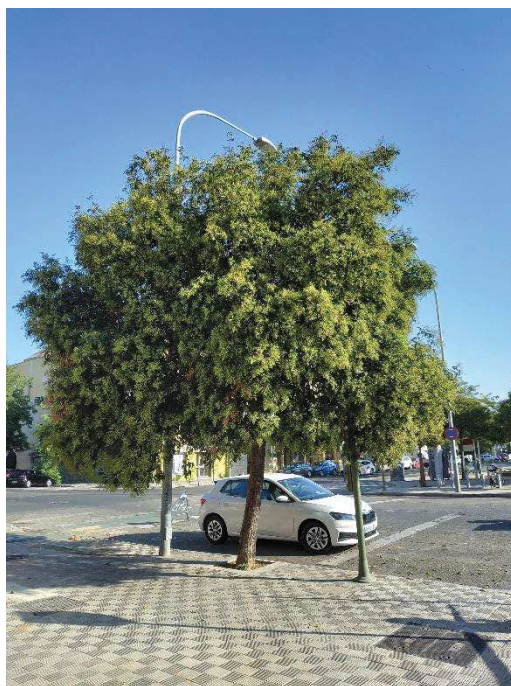
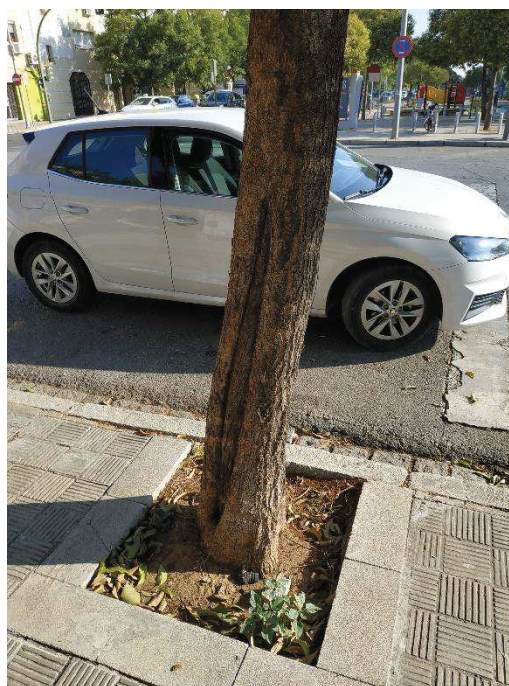
12. FOTOGRAFÍAS DEL EJEMPLAR:

8. LATITUD DE ACERADO(m): bulevar
9. LESIONES GRAVES:
 - Herida longitudinal en tronco con duramen visible
10. ESTADO GENERAL:
 - Ejemplar maduro con buena vitalidad. Presenta herida en tronco con duramen visible y ramillas secas

11. OBSERVACIONES:
 - Interferencia ineludible de la posición arbolada con la obra de construcción de la Línea 3 de Metro de Sevilla, Subtramo I.
 - Los daños que pueden generarse a nivel radicular dada la interferencia de la posición con las obras previstas, tienen capacidad de mermar de forma inmediata la estabilidad del ejemplar, incluso su permanencia.

- La edad relativa, alteraciones, especie y porte del ejemplar hacen considerar inviable su trasplante.
 - El proyecto constructivo incluye la plantación de nuevos ejemplares, como compensación del total de arbolado afectado en este tramo.

Imágenes del ejemplar con id 43613
