SOLICITUD DE APEO DE ARBOLADO (AP-106-2025) PARTE 1ª  
MOTIVO: INCOMPATIBILIDAD CON OBRA

Código: AP-106-2025

Ubicación: Jardines Poeta Fdez de los Ríos y Victoria Kent

SOLICITUD DE APEO DE ARBOLADO (AP-106-2025) PARTE 2ª

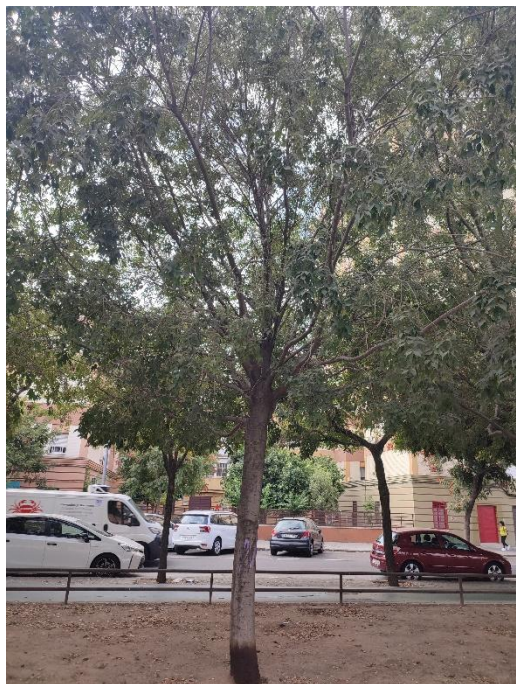
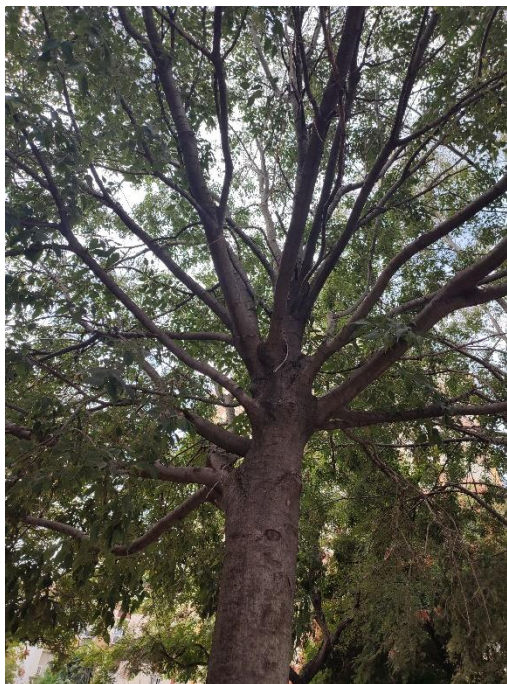
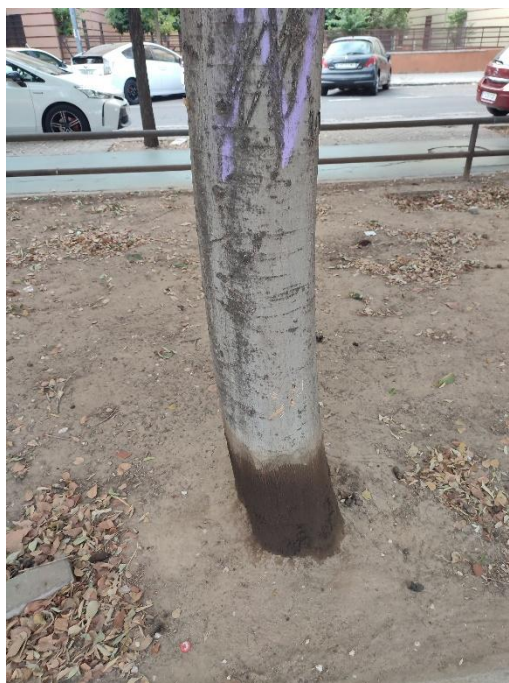
**12. FOTOGRAFÍAS DEL EJEMPLAR:**

6. ALTURA (m): 9
7. POSICIÓN: terrizo ALCORQUE:
8. LATITUD DE ACERADO(m):
9. LESIONES GRAVES:
  - No presenta alteraciones significativas
10. ESTADO GENERAL:

- Es un ejemplar adulto sin lesiones relevantes, su estado es normal.
11. OBSERVACIONES:
  - Interferencia ineludible de la posición arbolada con la obra de construcción de la Línea 3 de Metro de Sevilla, Subtramo II.

- Los daños que pueden generarse a nivel radicular dada la interferencia de la posición con las obras previstas, tienen capacidad de mermar de forma inmediata la estabilidad del ejemplar, incluso su permanencia.

- La edad relativa, tamaño y porte del ejemplar, sumados al estrés que inevitablemente se provoca durante el trasplante, hacen considerarlo inviable.

*Imágenes del ejemplar con id 75*

- El proyecto constructivo incluye la plantación de nuevos ejemplares, como compensación del total de arbolado afectado en este tramo.
