SOLICITUD DE APEO DE ARBOLADO (AP-123-2025) PARTE 1ª  
MOTIVO: INCOMPATIBILIDAD CON OBRA

Código: AP-123-2025

Ubicación: Jardines Poeta Fdez de los Ríos y Victoria Kent

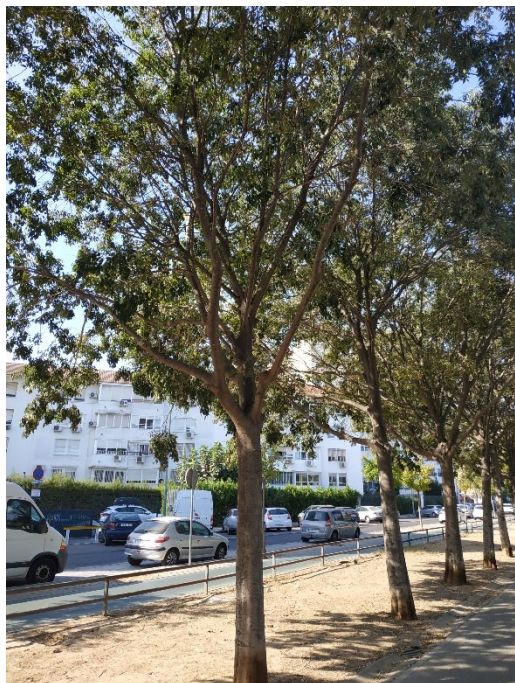
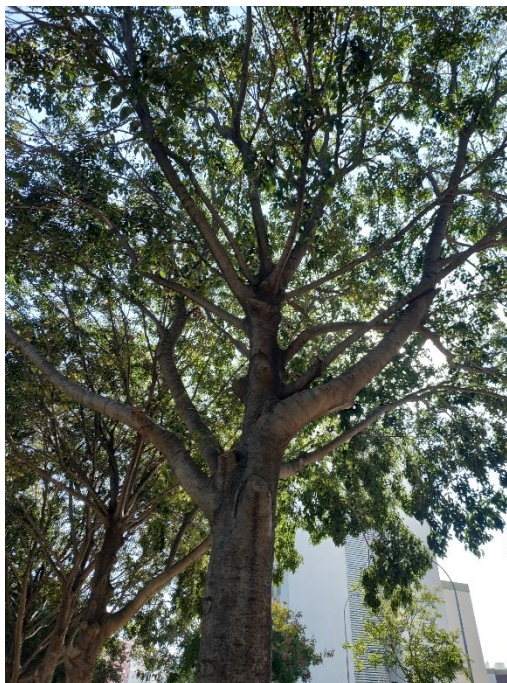
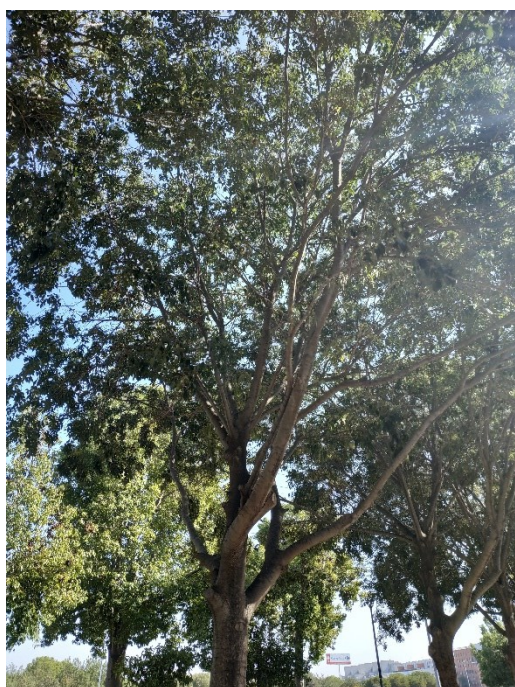
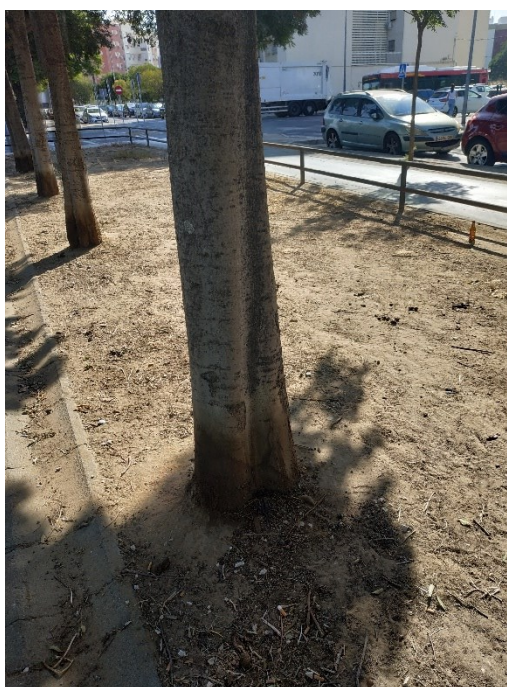
**12. FOTOGRAFÍAS DEL EJEMPLAR:**

6. ALTURA (m): 8
7. POSICIÓN: Terrizo
8. LATITUD DE ACERADO(m):
9. LESIONES GRAVES:
  - Madera vistas por cortes de poda. Ramillas secas
10. ESTADO GENERAL:

- Ejemplar adulto normal, sin lesiones reseñables y estructura y vitalidad propia de la especie
11. OBSERVACIONES:
  - Interferencia ineludible de la posición arbolada con la obra de construcción de la Línea 3 de Metro de Sevilla, Subtramo II.

- Los daños que pueden generarse a nivel radicular dada la interferencia de la posición con las obras previstas, tienen capacidad de mermar de forma inmediata la estabilidad del ejemplar, incluso su permanencia.

*Imágenes del ejemplar con id 296*

- La edad relativa, tamaño y porte del ejemplar hacen considerar inviable su trasplante.
  - El proyecto constructivo incluye la plantación de nuevos ejemplares, como compensación del total de arbolado afectado en este tramo.
