SOLICITUD DE APEO DE ARBOLADO (AP-124-2025) PARTE 1ª
MOTIVO: INCOMPATIBILIDAD CON OBRA

Código: AP-124-2025

Ubicación: Jardines Poeta Fdez de los Ríos y Victoria Kent

SOLICITUD DE APEO DE ARBOLADO (AP-124-2025) PARTE 2ª

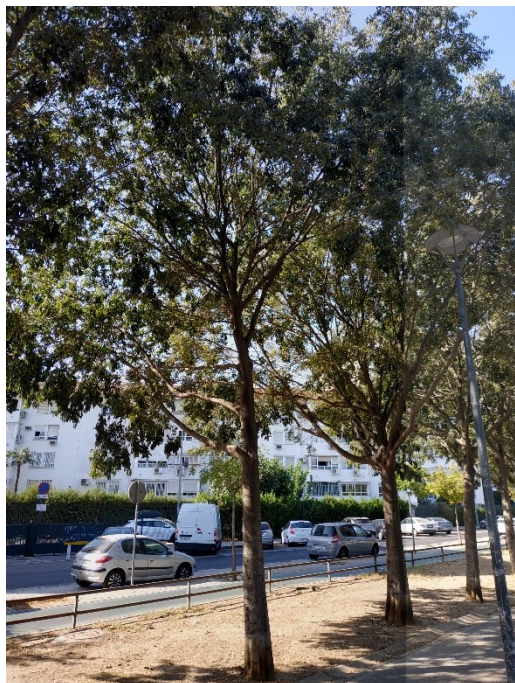
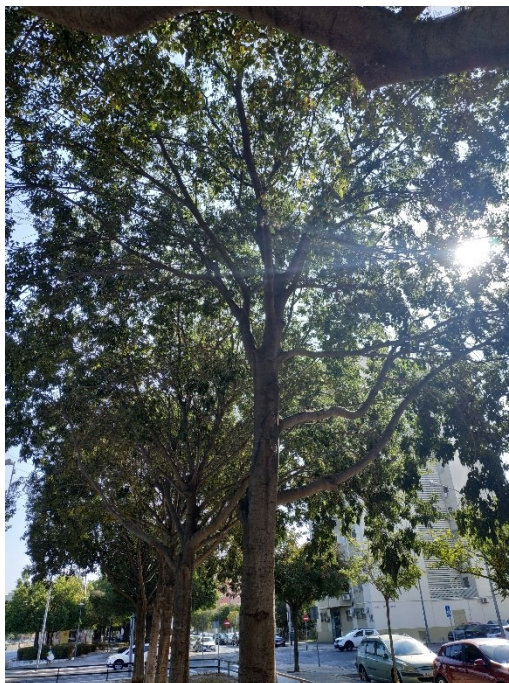
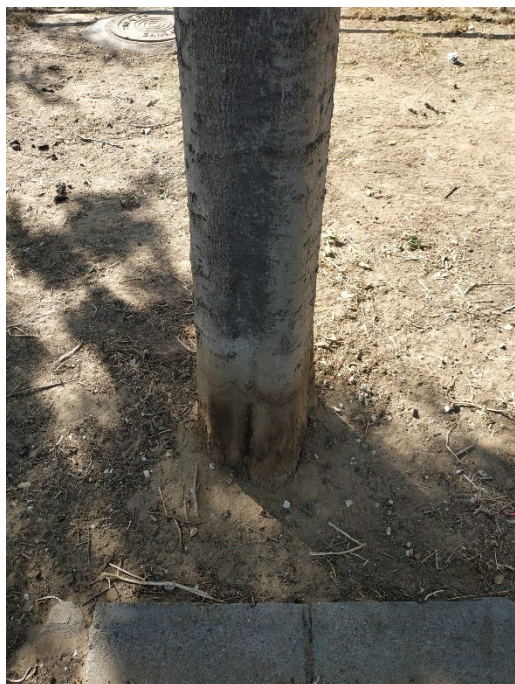
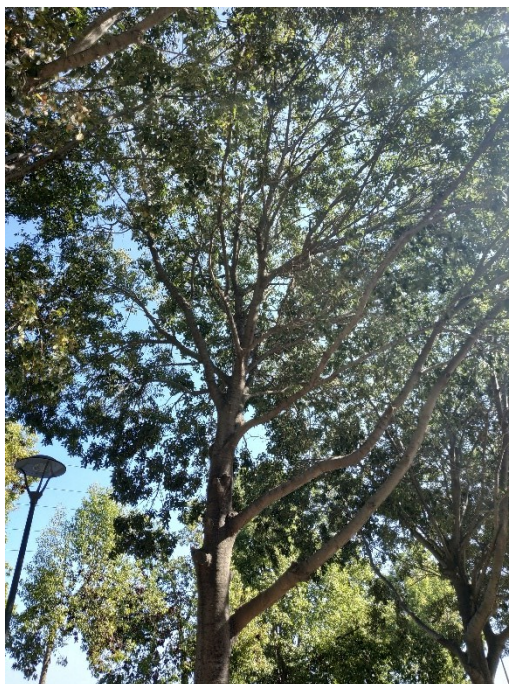
Imágenes del ejemplar con id 295

6. ALTURA (m): 8
7. POSICIÓN: Terrizo
8. LATITUD DE ACERADO(m):
9. LESIONES GRAVES:
 - Madera vistas por cortes de poda. Ramillas secas
10. ESTADO GENERAL:
 - Ejemplar adulto normal, sin lesiones reseñables y estructura y vitalidad propia de la especie

11. OBSERVACIONES:
 - Interferencia ineludible de la posición arbolada con la obra de construcción de la Línea 3 de Metro de Sevilla, Subtramo II.
 - Los daños que pueden generarse a nivel radicular dada la interferencia de la posición con las obras previstas, tienen capacidad de mermar de forma inmediata la estabilidad del ejemplar, incluso su permanencia.

- La edad relativa, tamaño y porte del ejemplar hacen considerar inviable su trasplante.
 - El proyecto constructivo incluye la plantación de nuevos ejemplares, como compensación del total de arbolado afectado en este tramo.

Puesto que la ejecución del proyecto no es compatible con la posición del ejemplar, que no existen alternativas posibles para preservar el árbol afectado y siendo inviable el trasplante del ejemplar, a causa de su tamaño y porte, se justifica la solicitud de apeo por criterios INCOMPATIBILIDAD CON LA OBRA. Atendiendo a los criterios de renovación/gestión del arbolado del Ayuntamiento de Sevilla, se establecen las medidas compensatorias de restitución de los servicios ecosistémicos que aporta el árbol afectado con nuevas plantaciones.
